El Terremoto de Lorca

Efectos en los edificios

INTEMAC

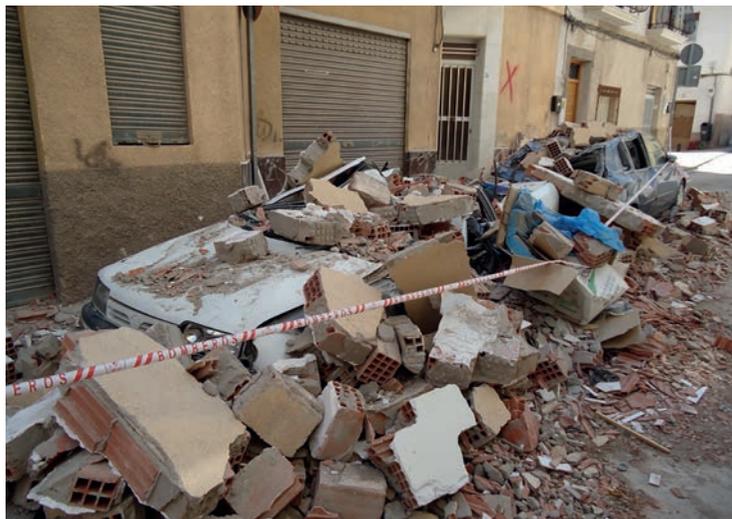
▲ Fotografía nº 2-1

Muchas de las calles de Lorca presentaban el aspecto que refleja la fotografía nº 2-1. En las aceras, sobre los automóviles y dispersos en la calzada aparecían restos de albañilería, en ocasiones paños enteros de fachadas, parapetos y todo tipo de cascotes. Aunque la imagen se repetía en todos los barrios de la ciudad independientemente de su situación resultaba especialmente clara en los formados por edificios modernos, entendiendo por tales los dotados de estructura diferenciada del cerramiento, frente a los más antiguos, en los que predominaban los edificios con muros.

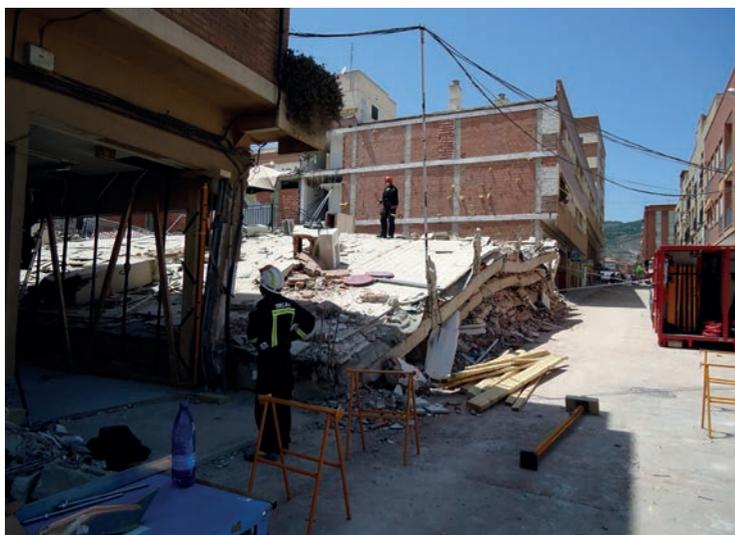
▲ Fotografía nº 2-2

Los daños estructurales, en cambio, no eran tan evidentes en esta primera impresión. Dejando de lado las construcciones históricas, tan sólo un edificio colapsó de forma completa (fotografía nº 2-2), aunque fueron varios los colapsos parciales (fotografía nº 2-3).

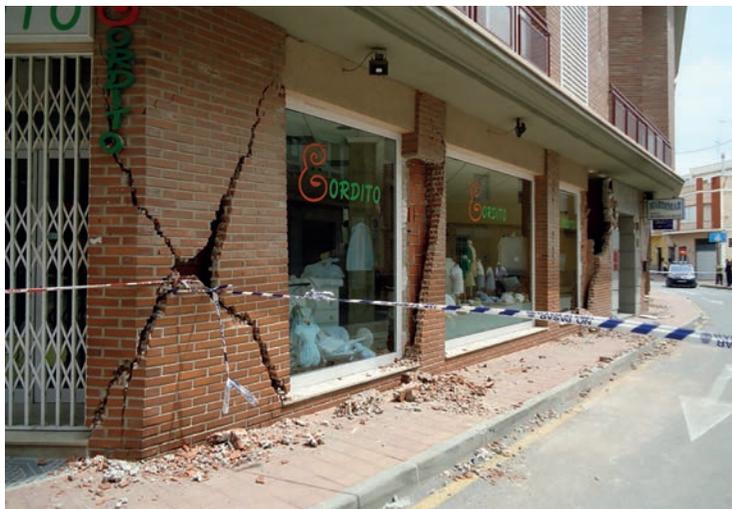
▲ Fotografía nº 2-6

El fallo de los cerramientos de las plantas bajas seguía un patrón distinto, coherente con los esquemas de colapso ante acciones en su plano ejercidas desde el contorno. Estas acciones producen en los paños ciegos de fábrica el característico esquema de rotura en aspa (fotografía nº 2-6) que se observaba con frecuencia en los edificios de la ciudad.

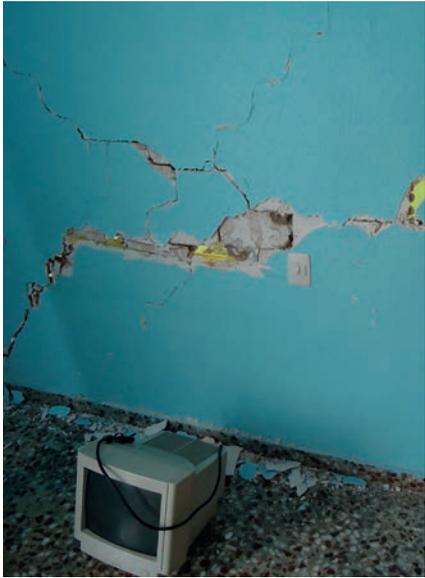
▲ Fotografía nº 2-7

La posterior inspección de las viviendas permitió observar el mismo patrón de daños en las tabiquerías interiores de los edificios (fotografía nº 2-7), tanto en las principales (perímetro de zonas comunes, cocinas, etc.) como en las secundarias (particiones interiores). La forma de rotura, en aspa, no siempre era tan evidente como hemos señalado en el caso de los cerramientos porque las fracturas se desviaban para seguir la traza de las rozas efectuadas en los propios tabiques para alojar conducciones.

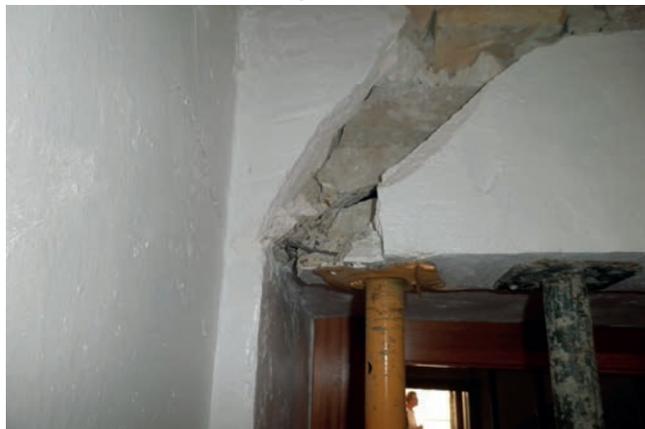
▲ Fotografía nº 2-13

La posterior inspección de los edificios permitió observar otros daños, asociados en muchos casos a actuaciones poco respetuosas sobre la estructura original. Es el caso de la rotura de cargaderos como el que muestra la fotografía nº 2-13.

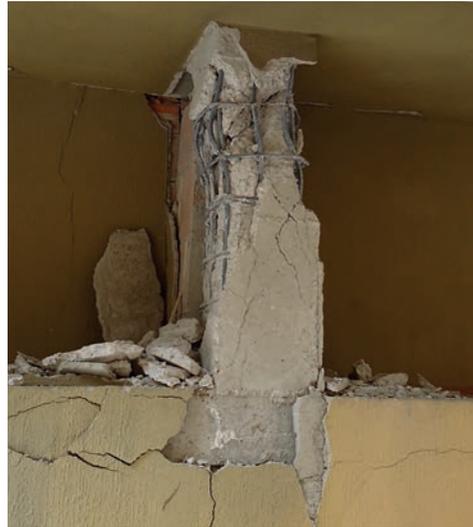
▲ Fotografía nº 2-15

En el caso de los edificios con estructura de barras, los daños más evidentes en una primera inspección eran los asociados a los pilares cortos (fotografía nº 2-15). En varios edificios de la ciudad se había producido el colapso de toda la alineación de pilares de fachada, todos ellos cortos.

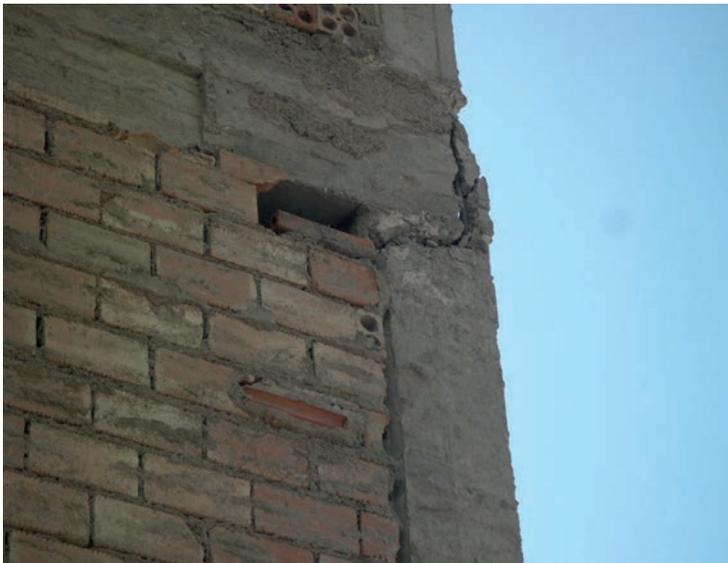
▲ Fotografía nº 2-16

También era fácil observar la existencia de daños graves, siempre en pilares y generalmente en las plantas bajas, debidos a la interacción entre la estructura y los rellenos de fábrica (fotografía nº 2-16). En otros casos era el golpeteo entre edificios aledaños, especialmente en aquellos casos en los que los forjados de ambos edificios no coincidían en cota, el que producía los daños.

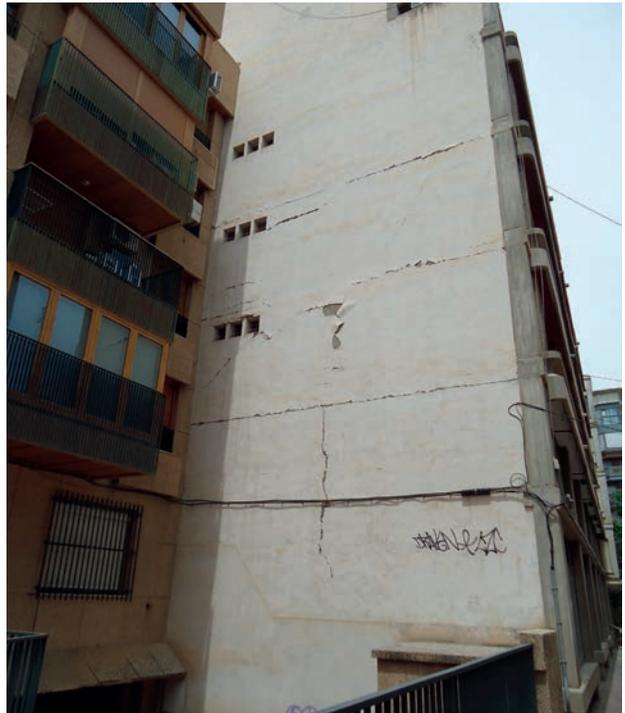
▲ Fotografía nº 6-10

En Lorca se observó de forma generalizada la rotura de la conexión entre la fábrica y la estructura que muestra la fotografía nº 6-10, si bien ésta no es en puridad una forma de fallo, toda vez que ello representa una pérdida de rigidez pero no de resistencia. También se identificaron tipos de fallo similares a los descritos más atrás. La fotografía nº 6-11 muestra un caso de aplastamiento de la fábrica en las esquinas y la fotografía nº 6-12 una rotura por el tendel.

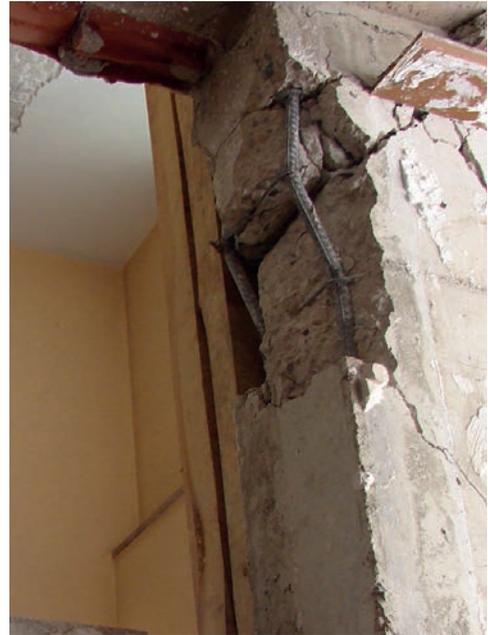
▲ Fotografía nº 8-12

Nos referimos en este punto a daños como el que recoge la fotografía nº 8-12.
