El Terremoto de Lorca

Efectos en los edificios

INTEMAC

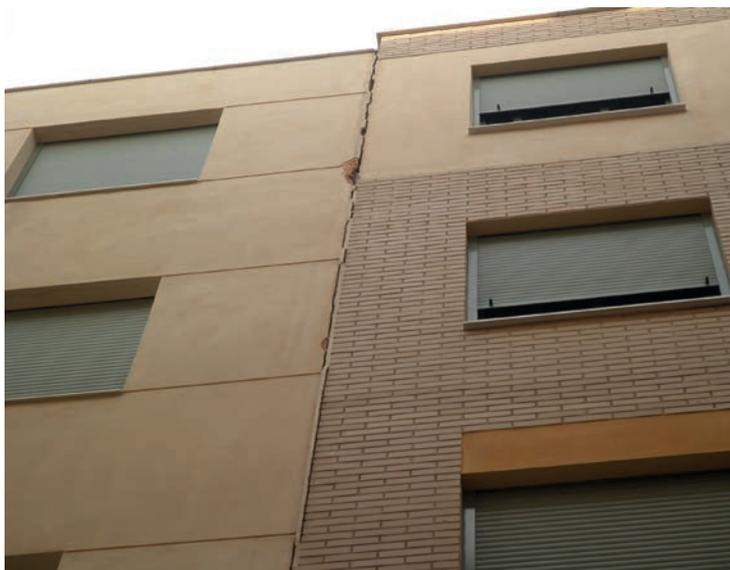
▲ Fotografía nº 1-9

En la mayoría de los casos no se aprecia una junta real entre estos edificios en medianería. Normalmente la separación se materializa mediante una simple plancha de poliestireno (fotografía nº 1-9) que en los edificios más modernos se cierra en fachada mediante un cordón de silicona. No obstante, al llegar a la cubierta las juntas se cierran con mortero para evitar la entrada de agua (fotografía nº 1-10).

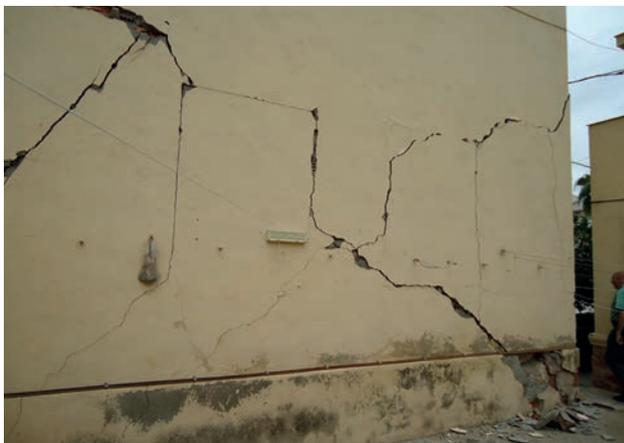
▲ Fotografía nº 1-12

La calidad de la construcción es, en general, baja. Se han utilizado materiales inadecuados, dispuestos sin el mínimo aparejo y formando configuraciones poco eficaces frente a las acciones horizontales. Por otra parte, y debido a su mayor antigüedad, son precisamente este tipo de edificaciones las que acumulan el mayor número de modificaciones, en muchos casos desafortunadas. Es habitual observar cómo la fisuración de algunos paños ha puesto al descubierto la existencia de huecos cegados (fotografía nº 1-12) o abiertos, ampliaciones poco respetuosas con la configuración estructural previa, etc.

A causa también de su mayor antigüedad, es en este tipo de construcciones donde la degradación debida a los agentes ambientales se manifiesta con mayor intensidad. Las humedades que, por capilaridad, ascienden desde el suelo (y que son claramente apreciables en la ya citada fotografía nº 1-12), las que se manifiestan en las entregas de las viguetas de forjado (en donde, además, es frecuente encontrar problemas por falta de entrega —fotografía nº 1-13— o por ataque de insectos) y, en definitiva, la ausencia de un mantenimiento correcto hacen que la situación actual de muchas de estas construcciones no sea la óptima.

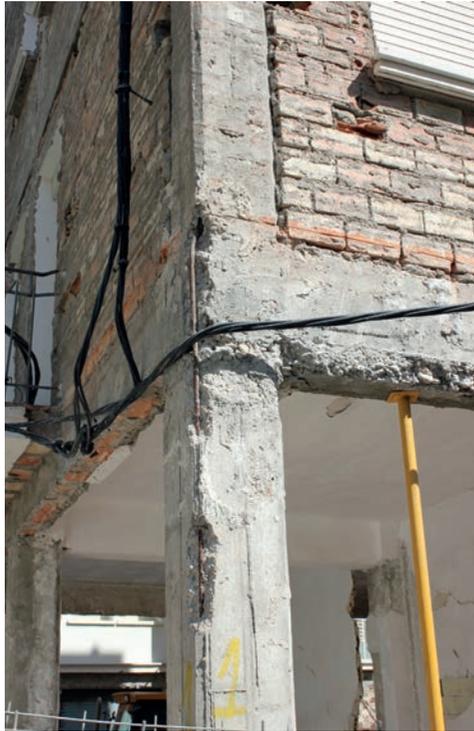
▲ Fotografía nº 1-17

Muy probablemente la solidez de estos paños de fábrica haya contribuido a la resistencia de unos edificios cuya estructura, formada por materiales (armaduras lisas dispuestas en forma inadecuada y hormigones fabricados in situ sin los cuidados requeridos, fotografía nº 1-17) de dudosa calidad y ejecutada sin el necesario cuidado, no alcanza en la mayoría de los casos los mínimos niveles de prestaciones que exigen las normas actuales.

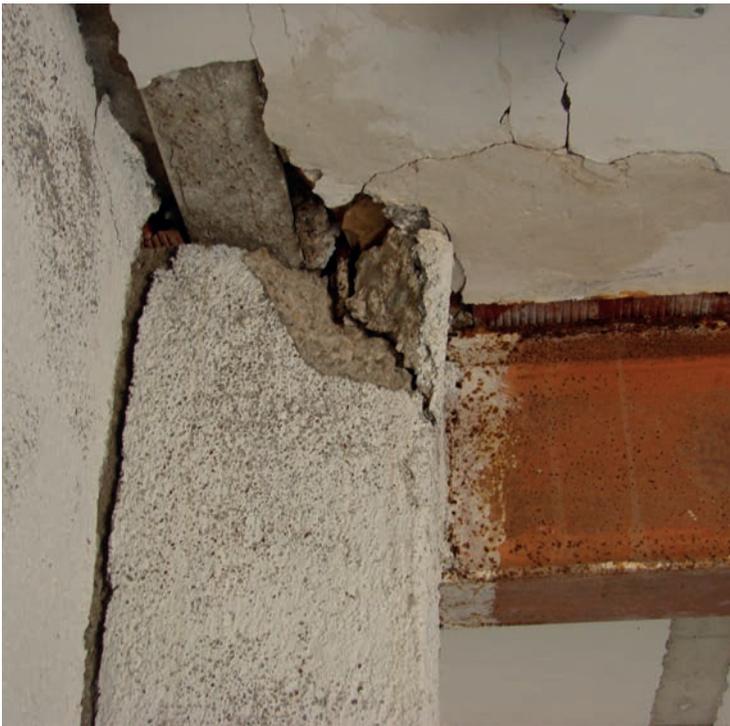
▲ Fotografía nº 1-18

En pocos años los edificios aumentaron en número de plantas, las luces de vigas y forjados también se incrementaron, y se intentaron nuevos sistemas. Uno de ellos consistió en el empleo de soluciones mixtas: vigas metálicas que entregan en pilares de hormigón armado (fotografía nº 1-18).

Naturalmente, se trata de una solución totalmente inadecuada desde el conocimiento actual, pero que en su momento se empleó con cierta profusión. De hecho, las estructuras de este tipo representan una parte del total de sistemas resistentes que no resulta despreciable (figura nº 1-5).

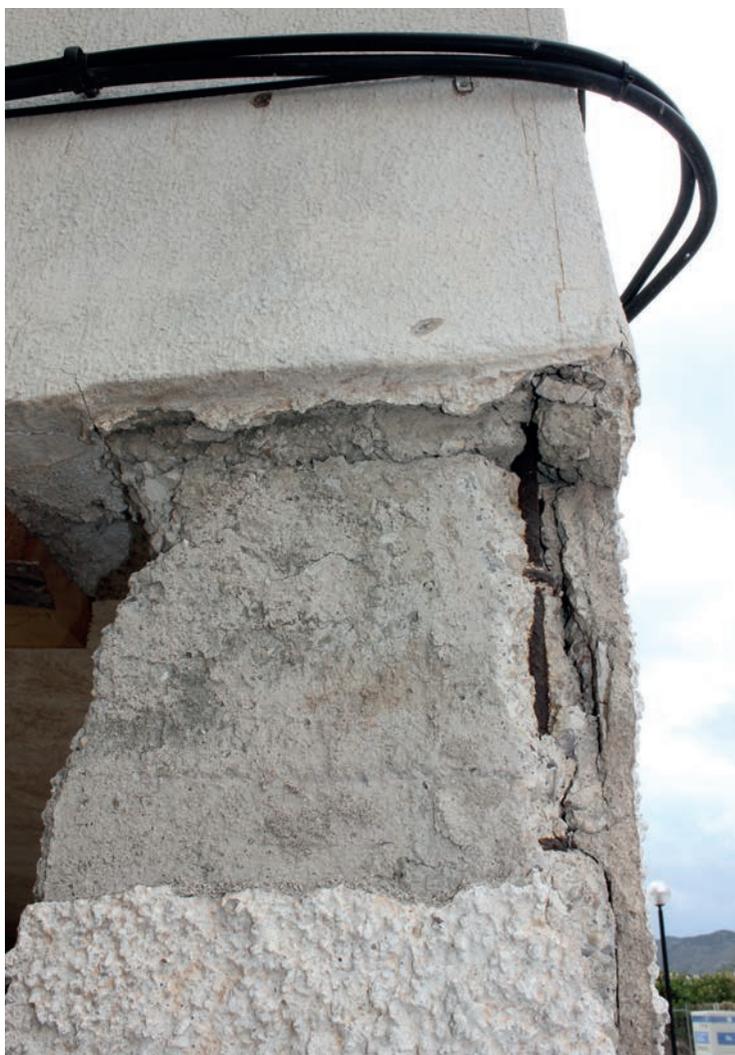
▲ Fotografía nº 1-20

Es evidente que la apariencia de la cabeza del pilar que muestra la fotografía nº 1-20 es distinta tras el sismo, pero también lo es que la sacudida tan sólo ha producido la caída del material que ya estaba desprendido y que, por lo tanto, la situación tras el sismo no es, en lo que a la seguridad se refiere, distinta a la previa.

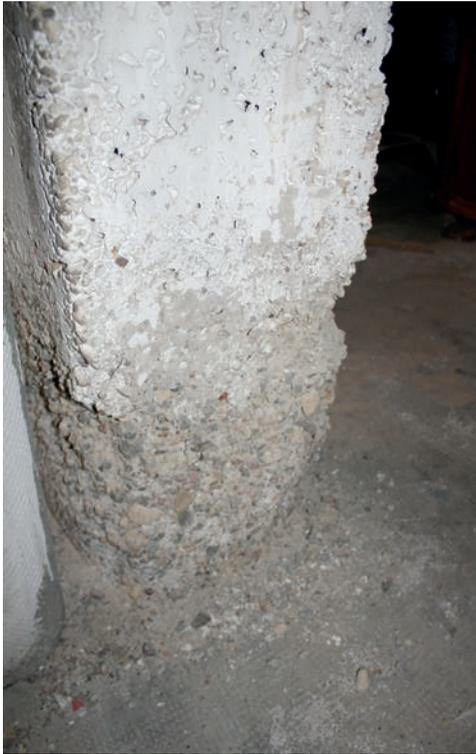
▲ Fotografía nº 1-21

En el mismo sentido, ya las primeras inspecciones pusieron de relieve la generalidad del problema de degradación de las secciones de arranque de los pilares a causa de la humedad que, por capilaridad, asciende desde el suelo, problema común a las estructuras de muros. Eran muchos los pilares que presentaban el aspecto que refleja la fotografía nº 1-21.

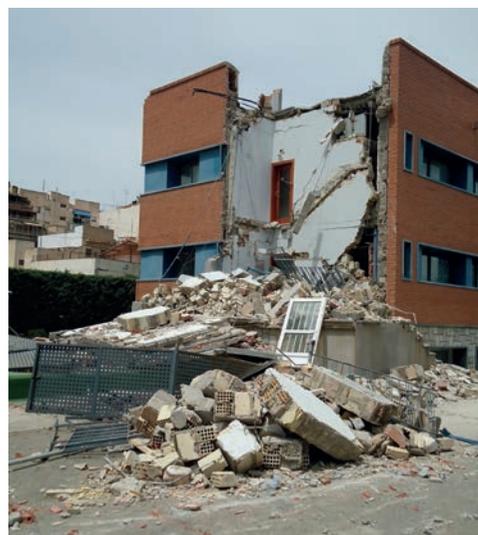
▲ Fotografía nº 2-3

Los daños estructurales, en cambio, no eran tan evidentes en esta primera impresión. Dejando de lado las construcciones históricas, tan sólo un edificio colapsó de forma completa (fotografía nº 2-2), aunque fueron varios los colapsos parciales (fotografía nº 2-3).

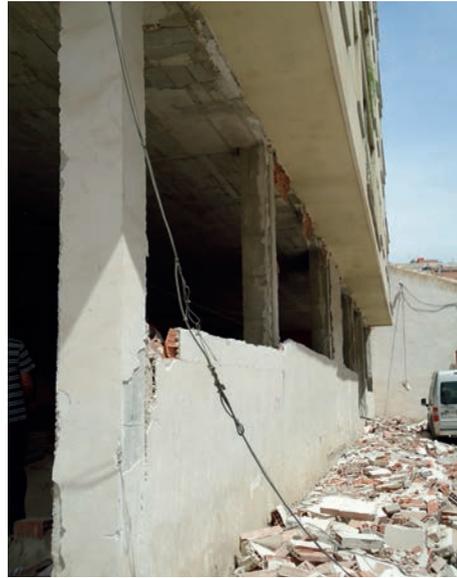
▲ Fotografía nº 2-8

También colapsaron muchos de los cerramientos provisionales de las plantas bajas, comerciales, en los edificios de construcción más reciente. En la mayoría de los casos se trataba de fábricas (fotografía nº 2-8) de gran esbeltez, sin anclaje efectivo a la estructura y de ejecución poco cuidada.

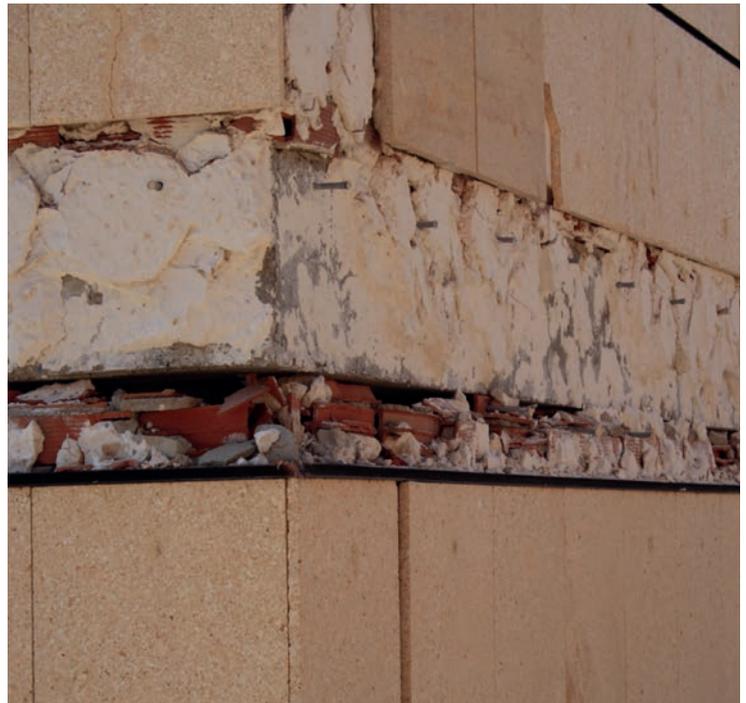
▲ Fotografía nº 2-10

Los aplacados de fachada, especialmente los dispuestos en plantas bajas con una finalidad ornamental, se desprendieron en un gran porcentaje (fotografía nº 2-10), dejando al descubierto unos sistemas de sujeción de calidad muy dudosa en la mayoría de los casos, sistemas que no se pueden considerar aceptables ni siquiera en regiones sin sismicidad. Se trata éste de un aspecto

to al que se hará referencia repetida a lo largo del texto: muchos de los daños observados tras el terremoto tienen su origen real no tanto en el propio terremoto sino en el empleo de unos sistemas constructivos inseguros.

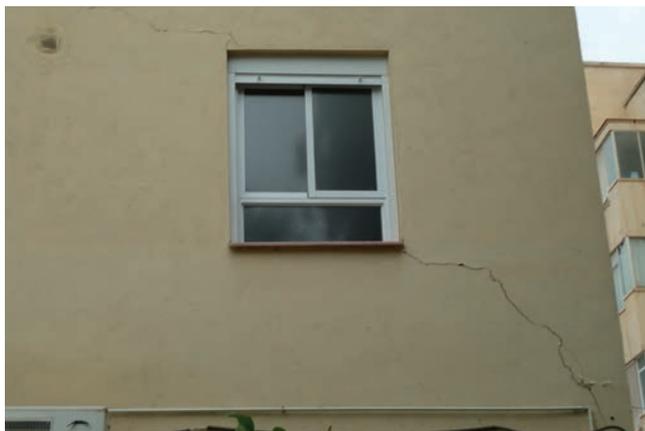
▲ Fotografía nº 2-12

También se podían observar numerosos paños agrietados. Las fisuras, de trazo inclinado y de abertura muy variable, se tendían en muchos casos entre los huecos del paño (fotografía nº 2-12).

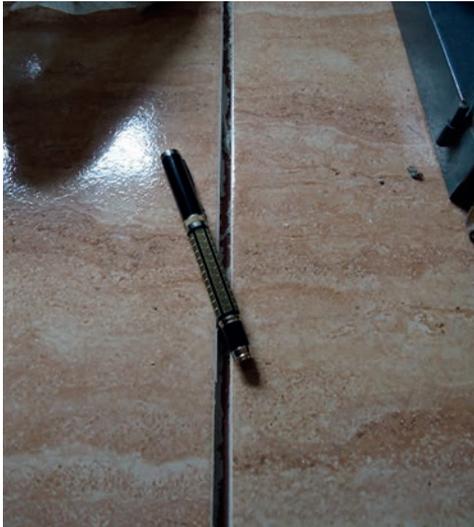
▲ Fotografía nº 2-14

En algunos solados se abrían juntas (fotografía nº 2-14) marcando la separación entre los elementos del forjado, formado normalmente por viguetas prefabricadas de hormigón armado o pretensado y un entrevigado de características muy dispares. No existía ninguna capa de compresión.

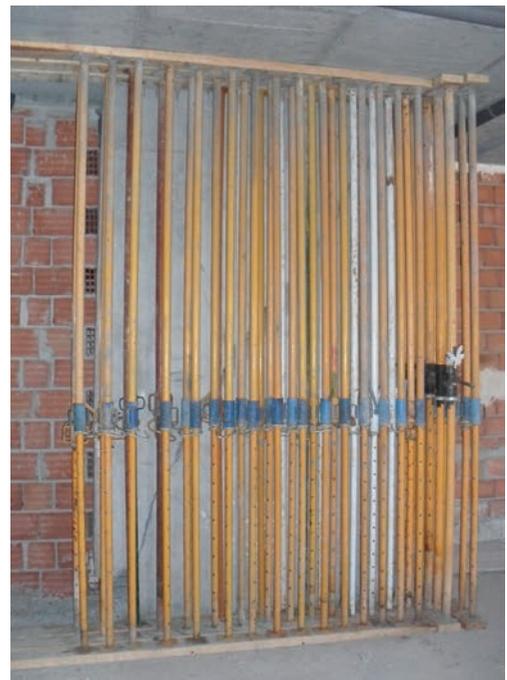
▲ Fotografía nº 2-17

La posterior inspección detallada de los edificios permitió apreciar otras formas de fallo, como las de algunas pantallas (fotografía nº 2-17), de armado claramente inadecuado, así como los problemas asociados a las cajas y losas de escaleras.

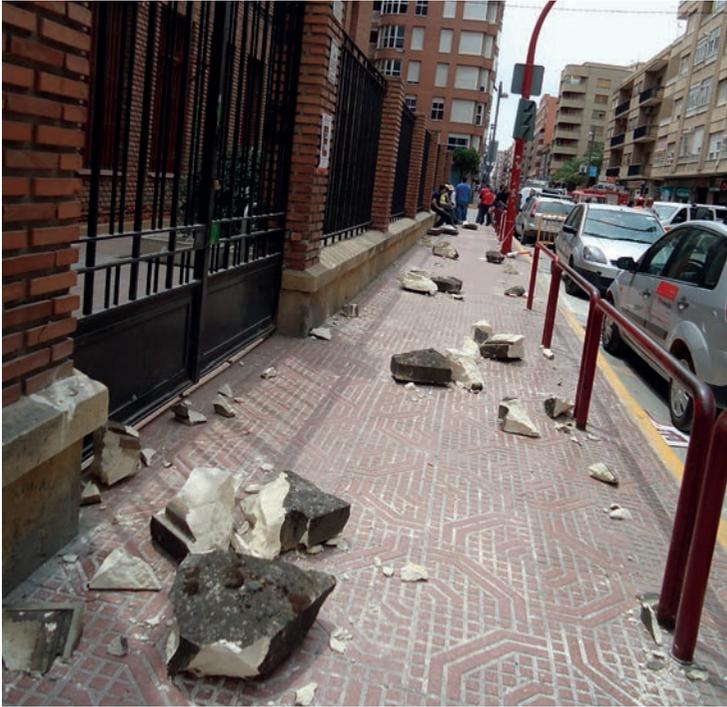
▲ Fotografía nº 3-1

La fotografía nº 3-1 ilustra esta idea. Todas las piezas de remate de las pilastras de fábrica han sido derribadas y aparecen a sus pies. Ello implica que entre las piezas y las pilastras en las que apoyan

se han producido esfuerzos superiores al rozamiento y a la adherencia del mortero (algo muy poco probable si esas piezas hubieran estado apoyadas en el suelo, porque entonces el simple rozamiento hubiera bastado para absorber una fuerza horizontal de valor el 36% de la del peso -recuérdese que ese fue el máximo valor de la aceleración del suelo durante el terremoto-). En el mismo sentido, una vez rota la adherencia, el desplazamiento relativo entre las piezas y las pilastras tuvo que superar ampliamente los 3 centímetros de desplazamiento del suelo.

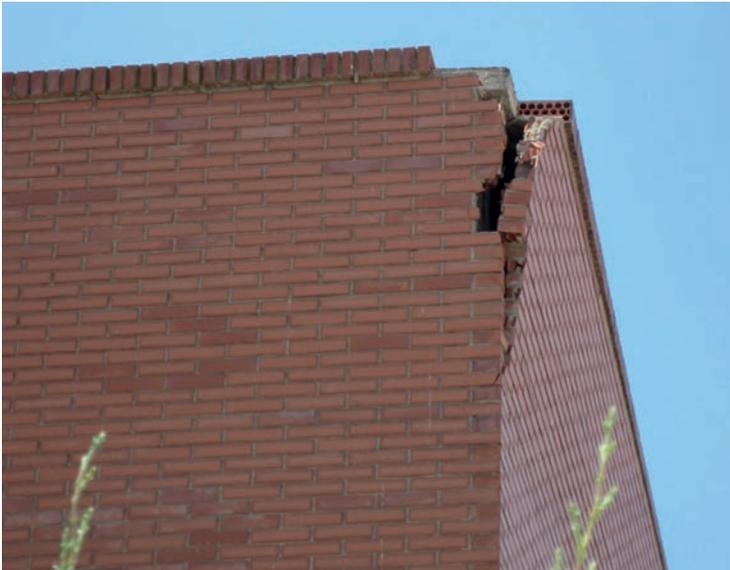
▲ Fotografía nº 3-2

El informe del IGC [50] describe ejemplos más espectaculares: La cúpula de la capilla de Nuestra Señora del Rosario se desprendió de los muros que la sostenían, desplazándose respecto a los mismos unos 15 centímetros... Menos llamativo pero igualmente claro es el ejemplo que muestra la fotografía nº 3-2, un simple peto de fachada cuyo desplazamiento en cabeza bien pudo superar los valores citados.

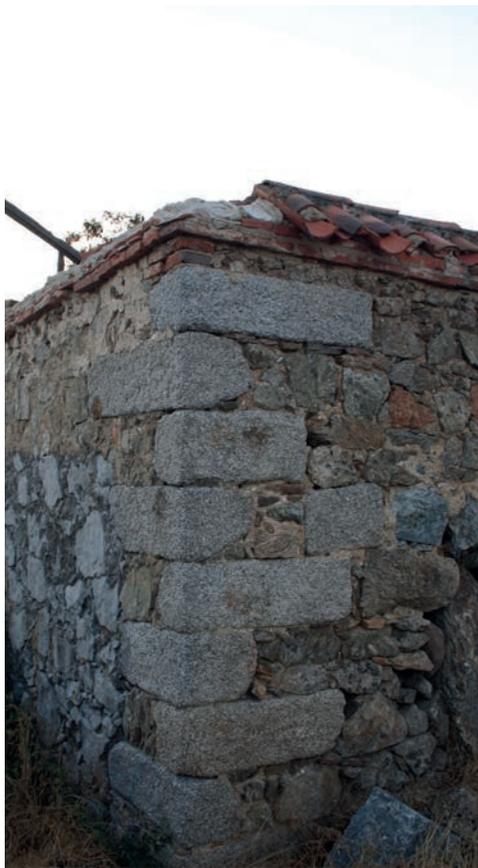
▲ Fotografía nº 4-1

Tal concentración de esfuerzos en la unión justifica el cuidado con el que, tradicionalmente, se resolvía ese punto. El término “enjarje”, se refiere precisamente a la conexión resistente entre paños. En la construcción muraria tradicional ello se conseguía mediante la traba de sillares, y ello incluso en casos de escasa responsabilidad como el que muestra la fotografía nº 4-1 (un simple muro de cierre de fincas), en el que el resto de los paños se resuelve de forma más pobre.

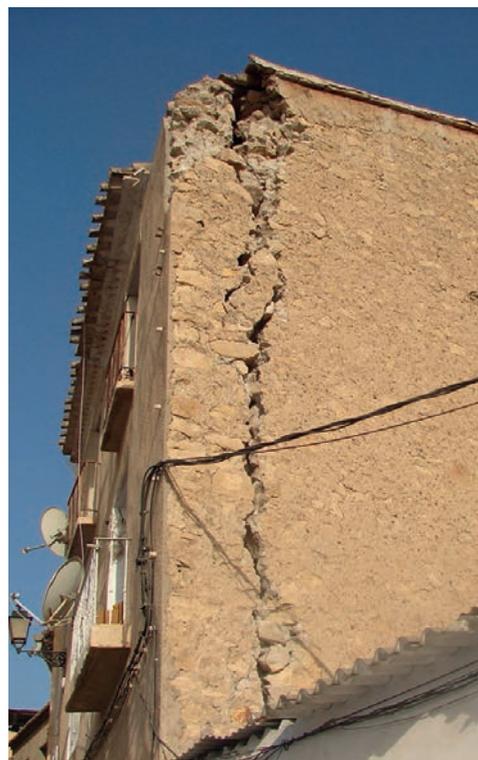
▲ Fotografía nº 4-2

En Lorca hemos observado que en muchos casos no se han respetado estos principios constructivos tradicionales, lo que ha producido la separación entre muros que muestra la

fotografía nº 4-2, que constituye una forma de fallo frecuente.

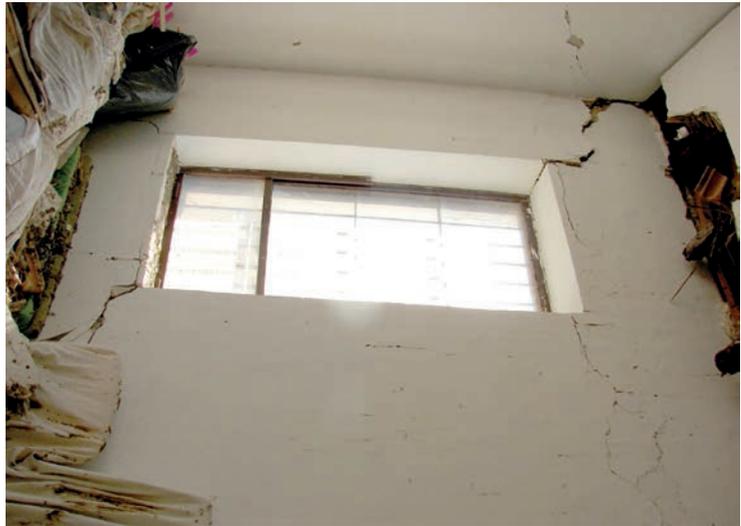
▲ Fotografía nº 4-3

Y es que, en definitiva, aunque en los muros estructurales se puedan emplear fábricas pobres, incluso de mampostería basta y sin concertar, cuando las exigencias de estabilidad se hacen más importantes es fundamental prever mecanismos que las confinen (las tradicionales verdugadas), que resuelvan mecánicamente el encuentro entre paños (el citado enjarje) o que, simplemente, refuercen las zonas de huecos, en cuyas esquinas se producen inevitablemente concentraciones de esfuerzos que sólo una traba cuidada puede afrontar. La fotografía nº 4-3 muestra el resultado de esta carencia.

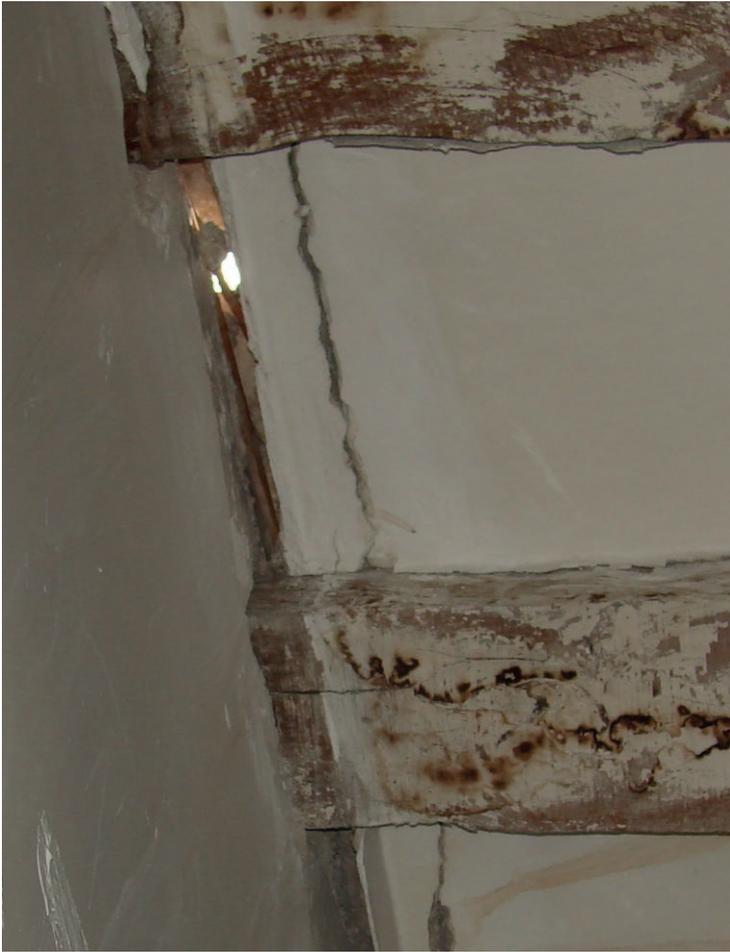
▲ Fotografía nº 4-4

Si las viguetas unen muros de distinta rigidez el problema es más grave, porque entonces ambos muros se moverían en contrafase (el de mayor rigidez trataría de sujetar al más flexible), induciendo esfuerzos de membrana en el forjado. Como la unión de las viguetas al muro no es capaz de resistir esos esfuerzos cuando son de tracción se producen deslizamientos de éstas en la entrega (fotografía nº 4-4).

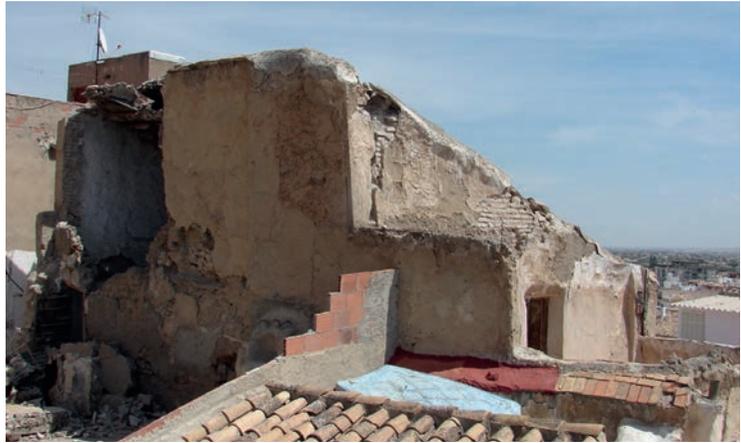
▲ Fotografía nº 4-5

La fotografía nº 4-5 refleja algunos de estos problemas.

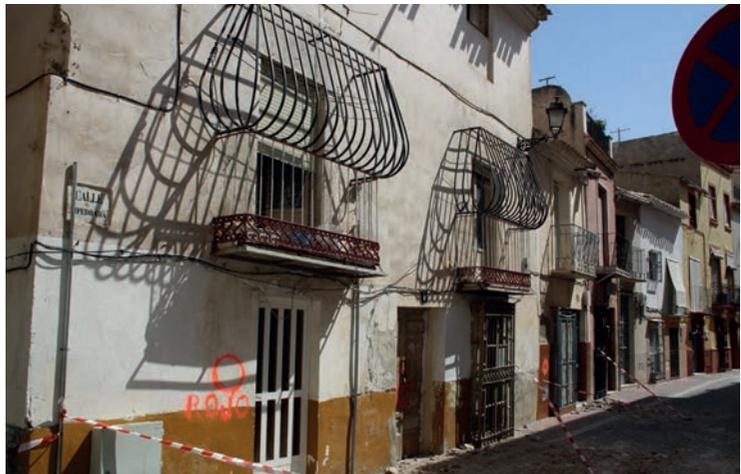
▲ Fotografía nº 4-6

La unidad básica resistente frente al sismo no ha sido, en muchos casos, el edificio sino, en nuestra opinión, la manzana (fotografía nº 4-6).

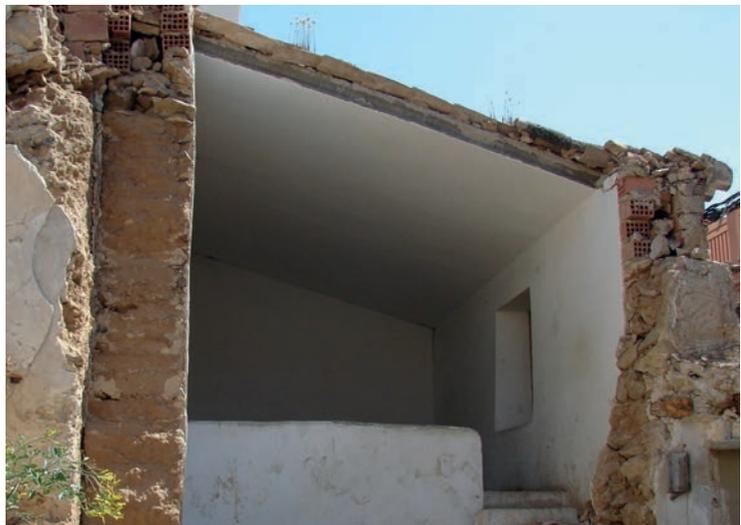
▲ Fotografía nº 4-7

Muy frecuente era la mezcla de distintos materiales en la misma unidad estructural (fotografía nº 4-7), resultado probablemente de ampliaciones a lo largo de la vida del edificio.

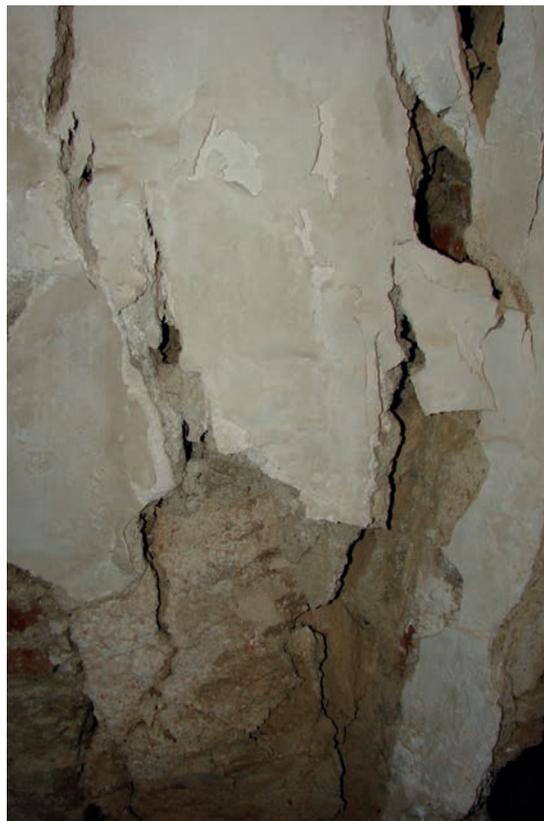
▲ Fotografía nº 4-9

Nos hemos encontrado con “*gruesos muros*” literalmente reventados (fotografía nº 4-9) a causa de la mala ejecución, la degradación de unos materiales inadecuados o la falta de protección frente a los agentes ambientales. También nos hemos encontrado con vigas de gran tamaño que, sin embargo, fallan por falta de entrega en el apoyo o por la degradación del mismo a causa de la humedad, del ataque de insectos, etc.

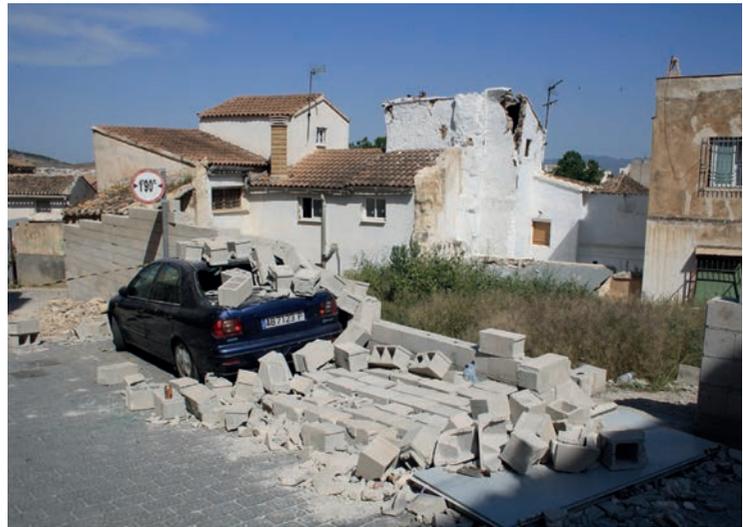
▲ Fotografía nº 5-1

Para las fábricas situadas sobre el suelo el efecto máximo del terremoto de Lorca sería, por tanto, una fuerza lateral equivalente al 36% de su peso (figura nº 5-3). Evidentemente, en cuanto el paño alcanza cierta altura el momento en la base supera la capacidad a flexión de cualquier fábrica, provocando su caída (fotografía nº 5-1).

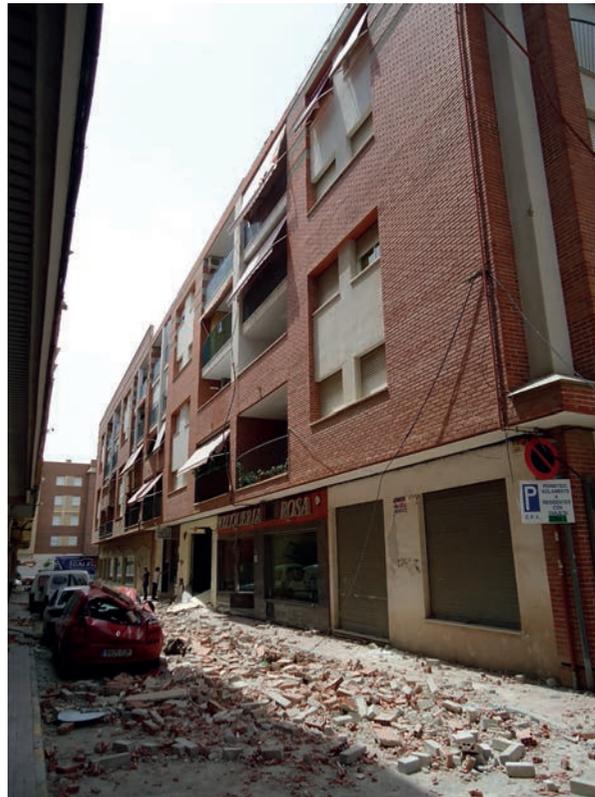
▲ Fotografía nº 5-3

Para obtener una imagen de las aceleraciones a las que estarían sometidas las fábricas en cada planta, se modeliza un edificio representativo, un bloque regular de 5 alturas (en coincidencia con muchos de los edificios de la ciudad, fotografía nº 5-3) cuya estructura, de hormigón armado, está formada por pórticos planos separados 5 m y formados por cuatro vanos con una anchura total de 16 m. Todas las plantas tienen una altura de 2,75 m salvo la baja, de 3,5 m. Se utiliza un modelo de pórtico a cortante en el que las masas se estiman conforme a las prácticas constructivas y las disposiciones normativas habituales. La rigidez del modelo se ajusta para que el período correspondiente al primer

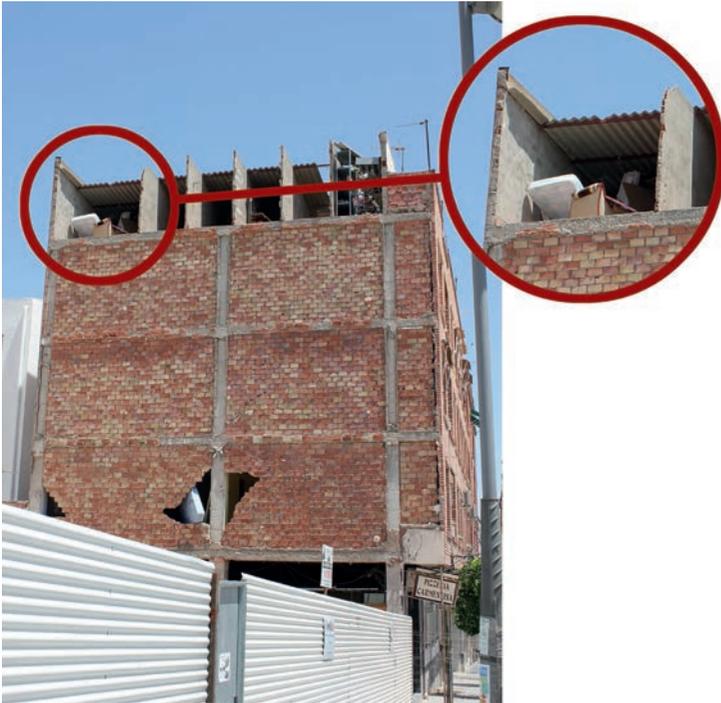
▲ Fotografía nº 5-4

La situación se complica cuando en lugar de petos se consideran elementos más flexibles, como los casetones o los cerramientos de cubierta, realizados en ocasiones mediante paños muy esbeltos (fotografía nº 5-4).

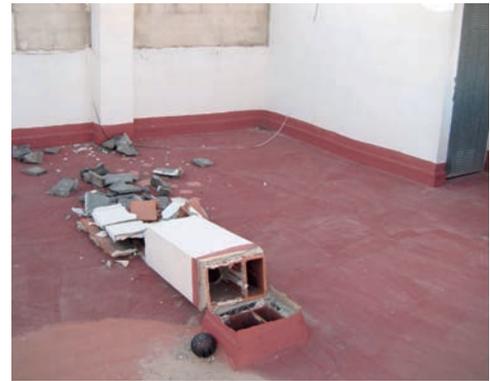
▲ Fotografía nº 5-5

Naturalmente, todo lo expuesto en relación a las fábricas se puede generalizar al resto de elementos de las cubiertas: chimeneas (fotografía nº 5-5), casetones, antenas, etc.

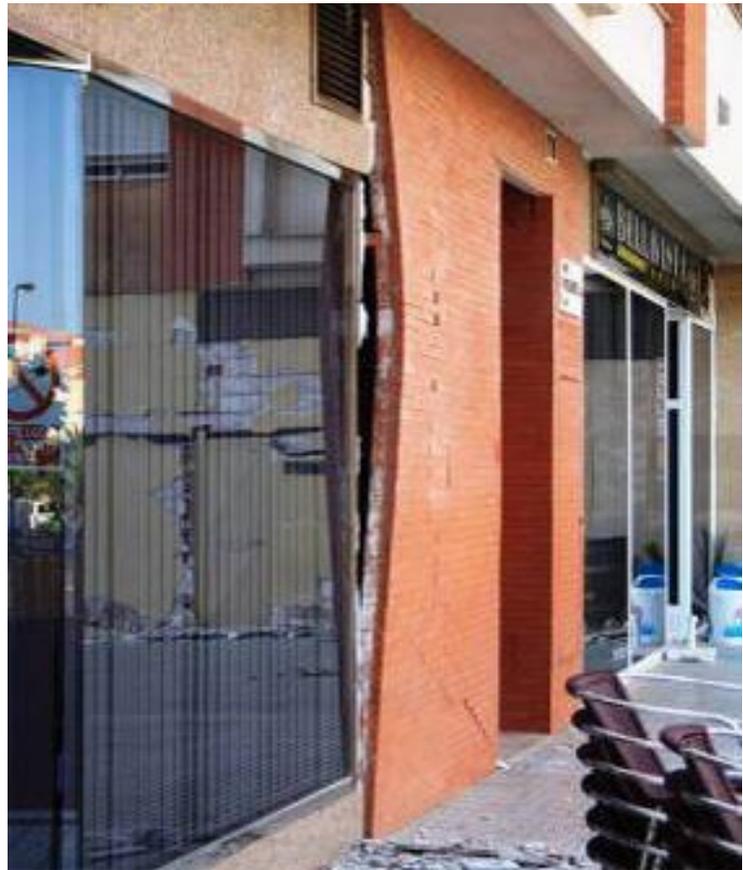
▲ Fotografía nº 5-6

En el caso de los paños, sin embargo, las cargas verticales que reciben son mucho mayores porque además de su peso soportan parte de las cargas en forjados, más importantes. El efecto es máximo en la disposición habitual de pórticos planos paralelos a fachada que reciben forjados unidireccionales. Aunque no se trate de valores especialmente elevados en las plantas más altas su contribución será siempre más importante que en el caso de los petos. En las plantas bajas, por el contrario, la acumulación de las cargas gravitatorias que bajan por los cerramientos es tal que podrían justificar el pandeo, observado con cierta frecuencia, de algunos paños al ser sometidos a la acción lateral del sismo (fotografía nº 5-6).

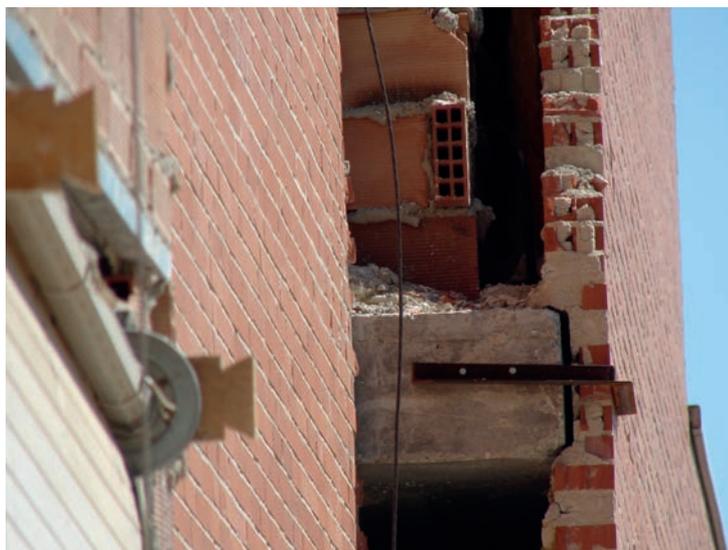
▲ Fotografía nº 5-7

modelo únicamente podría ser aplicado en las zonas de los paños aledaños a los pilares (que actuarían como tirantes del arco). Con todo, en la práctica el mayor problema deriva de la imposibilidad de asegurar el apoyo de siquiera los citados 2/3 del espesor de la fábrica (fotografía nº 5-7).

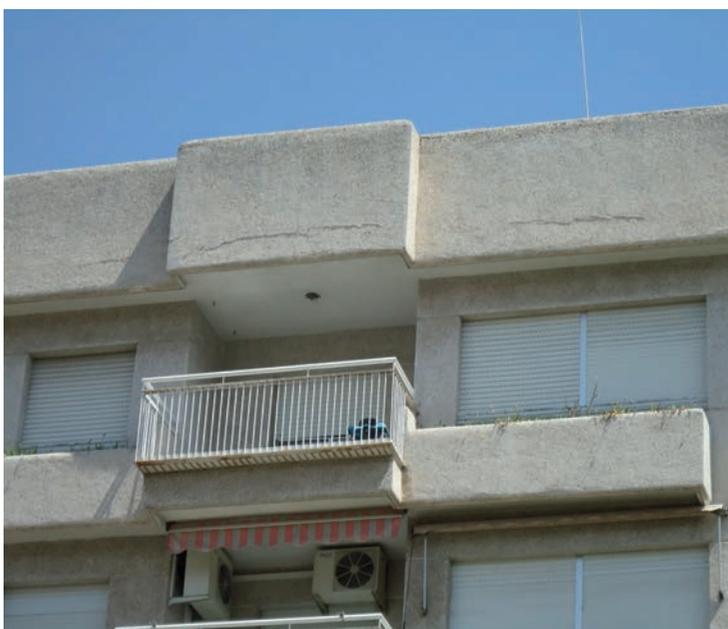
▲ Fotografía nº 5-8

La falta de cuidado en el detalle del encuentro entre los solados de cubierta y la fábrica del peto constituye un ejemplo claro. En ocasiones no se deja la pertinente junta (y por tal no estamos entendiendo la habitual hoja de poliestireno) que permita la libre dilatación de aquellos, con lo que su empuje acaba rompiendo la adherencia del mortero en la base del peto, desplazando éste hacia el exterior y formando la característica ceja visible en muchas fachadas (fotografía nº 5-8).

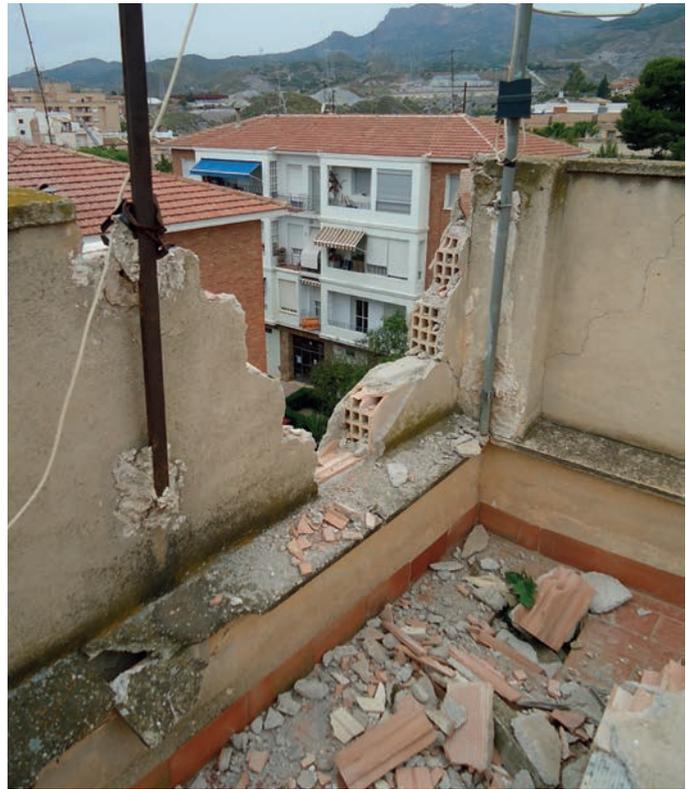
▲ Fotografía nº 5-9

En otras ocasiones es la ausencia de juntas que permitan absorber las deformaciones de las fábricas la que da lugar a la fisuración del paño, fisuración de trazado vertical que rompen la continuidad del paño y anulan el efecto beneficioso de las mochetas. Obsér-

vese la fisuración del paño situado a la derecha de la de esquina en la fotografía nº 5-9 (es previsible que también lo estuviera el aledaño, colapsado).

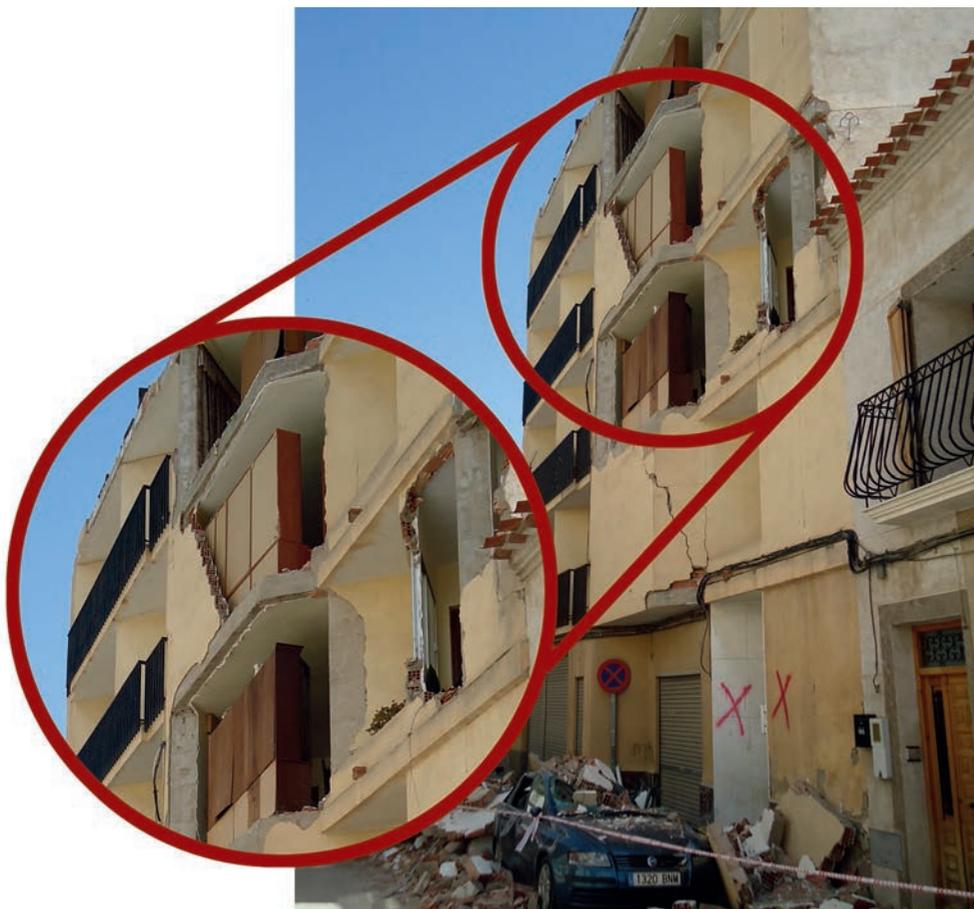
▲ Fotografía nº 5-10

La fotografía nº 5-10 muestra un ejemplo claro en este sentido. Se trata de uno de los casos de caída de los paños de fachada situados en plantas inter-

medias. El detalle de la fotografía permite apreciar la total carencia de apoyo en el forjado de la penúltima planta. (Obsérvese que, en ella, el enlucido del techo llega al borde del forjado)

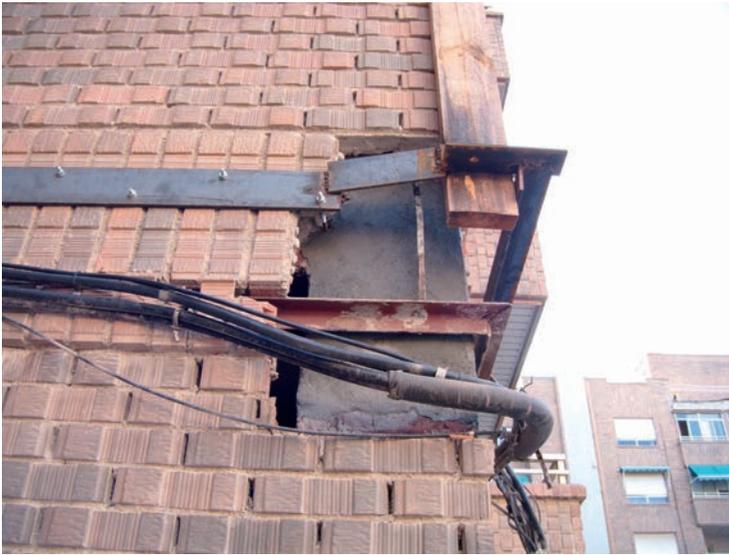
▲ **Fotografía nº 5-11**

Con todo, la situación más crítica se presenta cuando la hoja de fábrica se pasa por delante del forjado y se apoya en un perfil metálico colgado de simples tirantillas (fotografía nº 5-11, en la que se aprecia el angular de apoyo y, por encima de él los flejes de atado dispuestos tras el terremoto para la sujeción provisional de los paños). Se trata de una configuración poco fiable incluso ante las cargas gravitatorias.

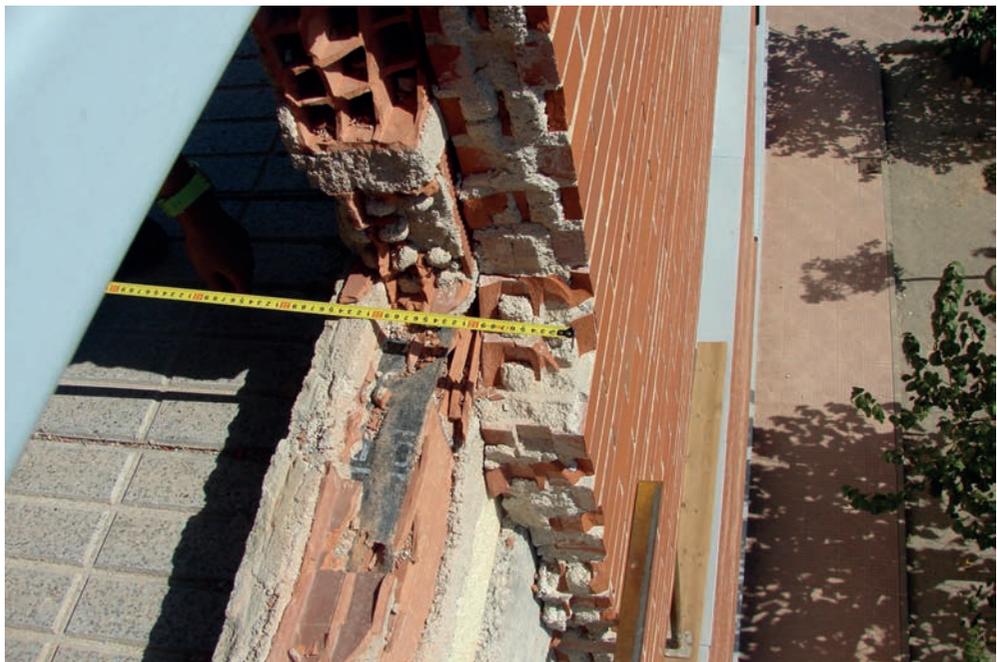
▲ **Fotografía nº 5-12**

La fotografía nº 5-12 constituye un ejemplo de los problemas expuestos: La hoja exterior se pasa delante del forjado y en la interior, la única que podría ofrecer un apoyo correcto, se impide tal apoyo al cortarla en todo su espesor con la lámina de impermeabilización.

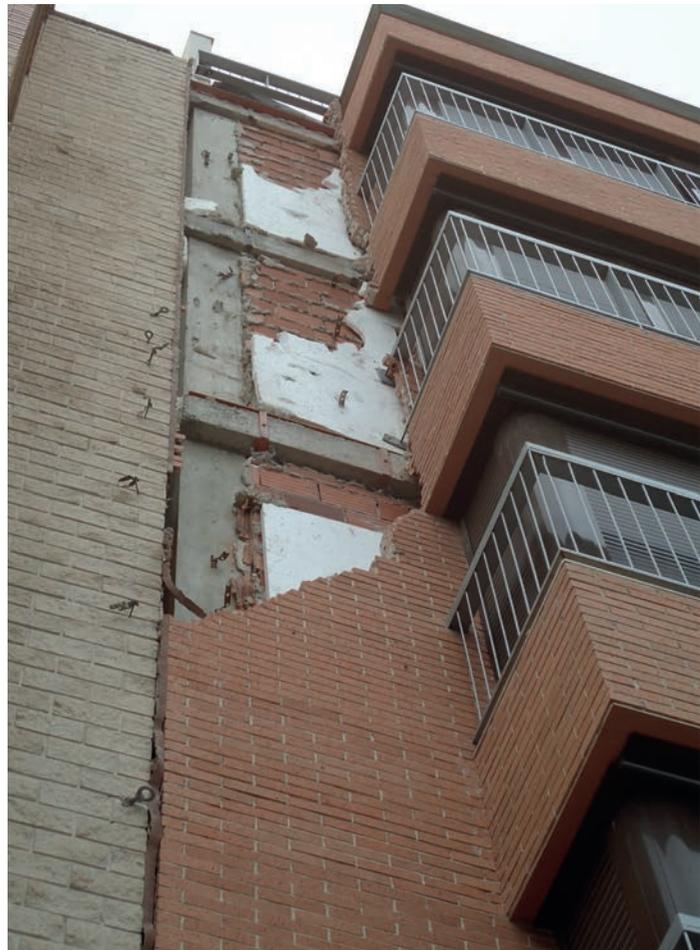
▲ Fotografía nº 5-13

Los impactos entre las fachadas de edificios aledaños (fotografía nº 5-13) cuando éstos se mueven por efecto del terremoto introducen en los paños de fábrica fuerzas en su plano, lo que las diferencia del tipo de fallo tratado hasta ahora. No obstante, se ha considerado preferible tratar el problema en este capítulo por la identidad de sus consecuencias, extraordinariamente graves. Por otra parte, al menos en algunos casos, el desplazamiento relativo de los edificios en dirección perpendicular al plano común de fachada también ha introducido en los paños fuerzas normales a éste, ya que aunque en teoría la junta debería impedirlo, en la práctica muchas de estas juntas aparecían rellenas de mortero, manteniendo la continuidad incluso ante este tipo de acciones.

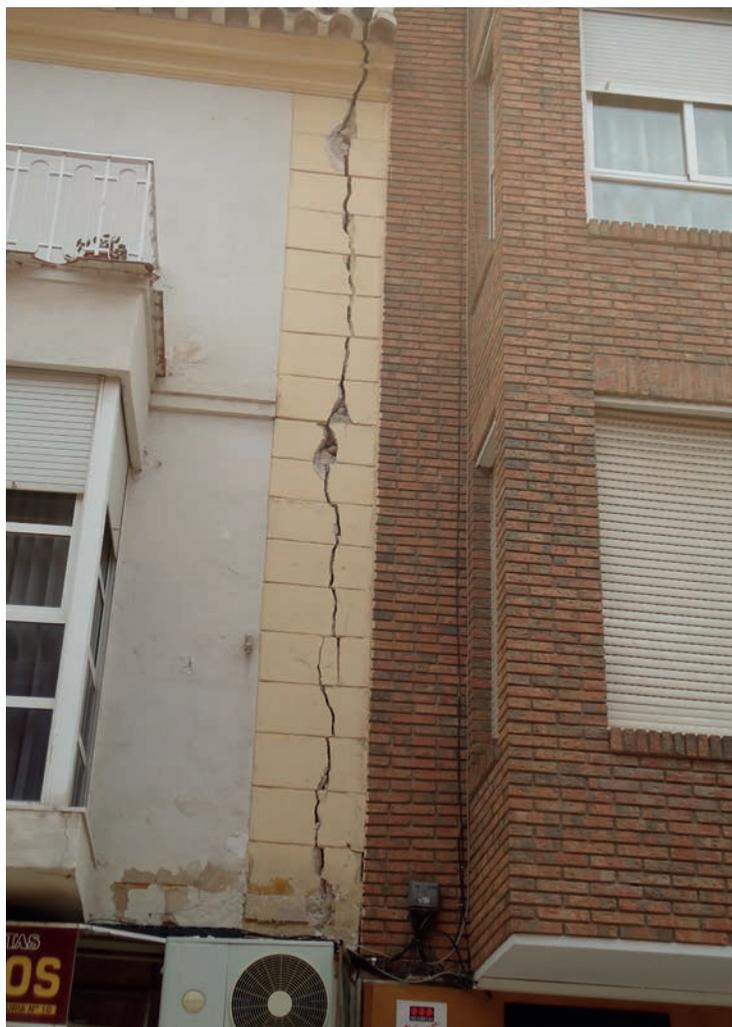
▲ Fotografía nº 5-14

mortero las holguras que pudieran quedar. No es de extrañar, por tanto, que en algunas ocasiones el sismo haya creado una nueva junta, separada de la teórica que se situaría en la linde entre los edificios (fotografía nº 5-14).

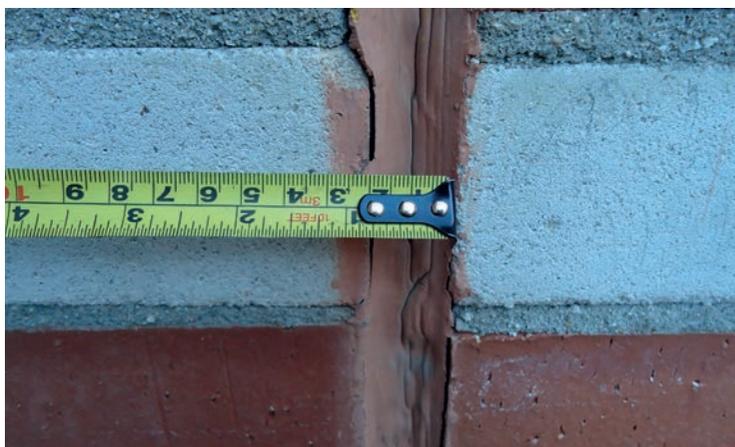
▲ Fotografía nº 5-15

En efecto, las mejores siliconas no pueden garantizar una deformación estable superior a $20 \div 25\%$, lo que implica que una junta convencional como la de la fotografía nº 5-15, con un ancho de 2 cm, sólo puede admitir desplazamientos totales de 5 mm. Admitiendo que la distancia entre juntas de fachada no supere los 12 m que exige el Código Técnico y admitiendo también una expansión total por humedad de la fábrica de 0,5 mm/m, (algunos autores mencionan valores muy superiores), la junta estaría agotada ya al cabo de pocos años por el hinchamiento del paño y no admitiría deformación adicional alguna.

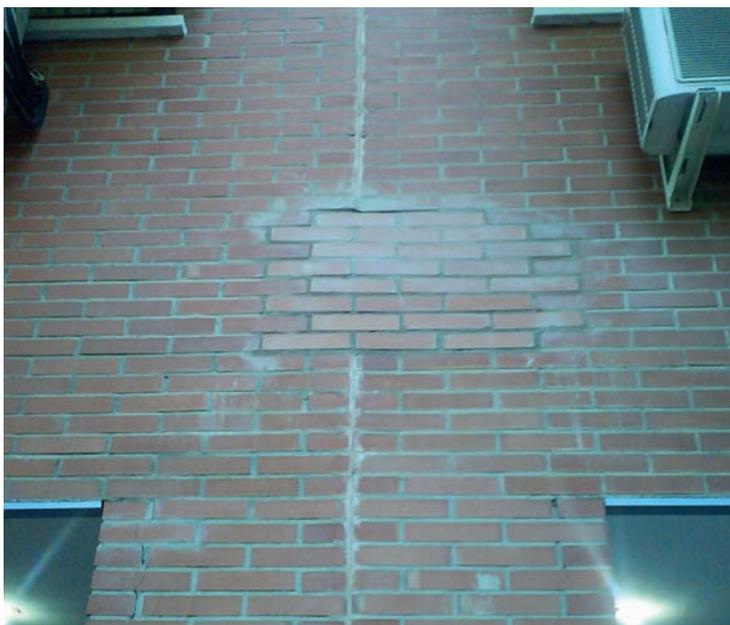
▲ Fotografía nº 5-16

Parecería que resulta más rentable reparar los daños que periódicamente se producen en la junta que resolverla adecuadamente desde el principio (obsérvese la “reparación” de la junta que muestra la fotografía nº 5-16, tomada, como la anterior, en Madrid y sin relación alguna con el sismo).

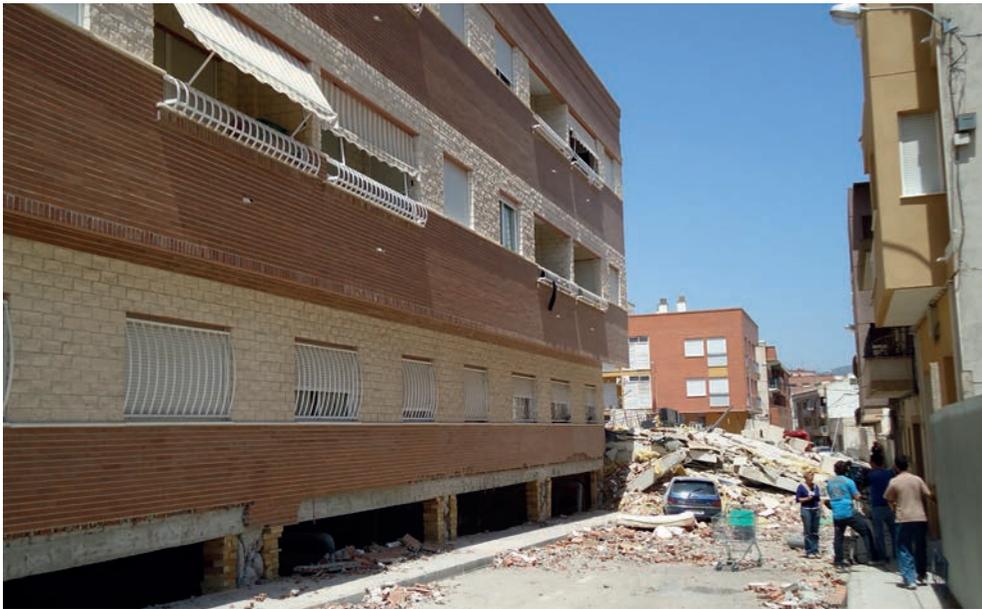
▲ Fotografía nº 5-18

Al igual que comenzábamos este capítulo señalando cómo la caída de las fábricas había producido los mayores daños personales, es justo cerrarlo reflejando cómo las fábricas han contribuido también a salvar vidas. Es el caso de edificios en los que se produjo el colapso de toda una alineación de pilares como el que recoge la fotografía nº 5-18.

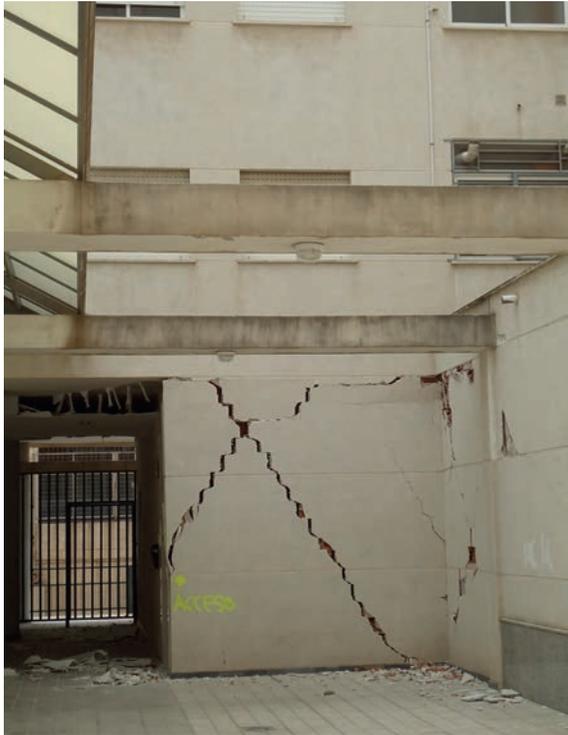
▲ Fotografía nº 6-3

El valor obtenido es superior en más de un orden de magnitud al de la resistencia de cualquier fábrica. Ello justifica tanto el fallo generalizado de las fábricas en las plantas bajas (fotografía nº 6-3) como el citado escaso interés que, en la práctica, tiene ese valor teórico del cortante.

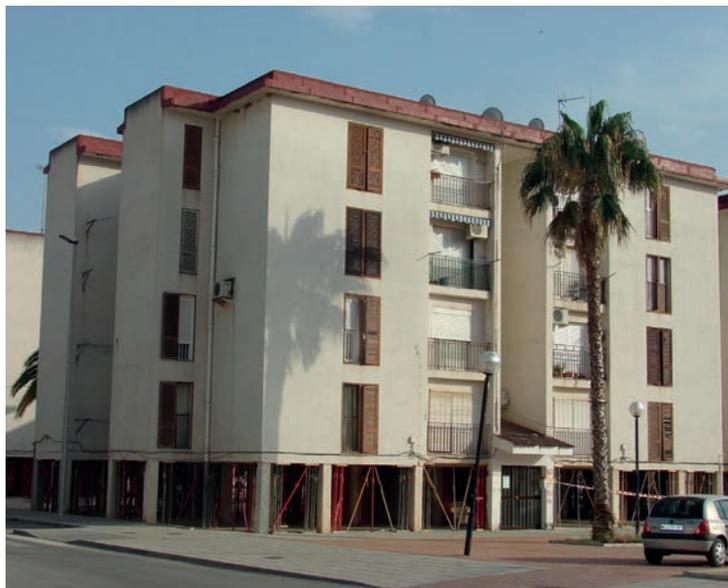
▲ Fotografía nº 6-4

En muchas ocasiones el citado mecanismo de planta flexible se forma no ya por el fallo de las fábricas de planta baja sino, simplemente, porque esa planta se deja exenta. La fotografía nº 6-4 muestra un ejemplo de esta configuración. Se trata de uno de los edificios que forman el Barrio de San Fernando.
