El Terremoto de Lorca

Efectos en los edificios

INTEMAC

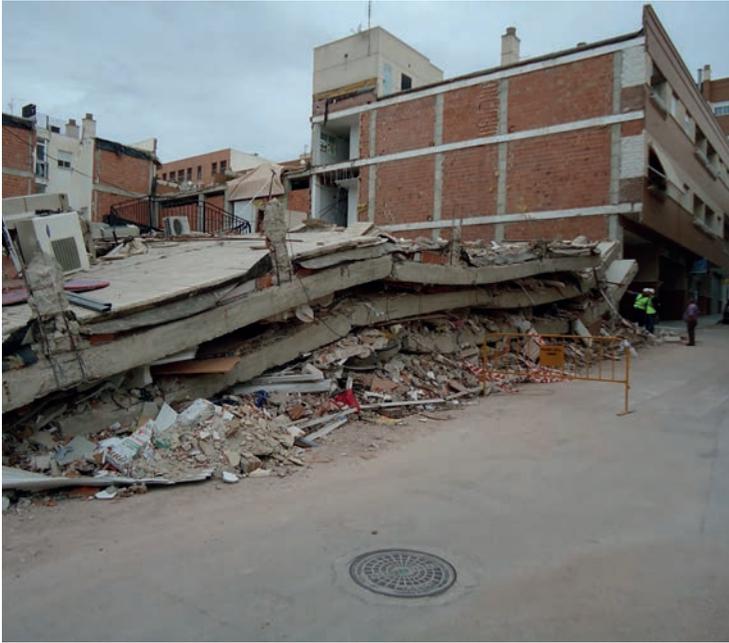
▲ Fotografía nº 6-5

Más frecuente es la disposición de potentes paños de fábricas en los lados de medianería entre edificios (fotografía nº 6-5). Cuando tales edificios se sitúan en las esquinas de las manzanas estos paños introducen una clara asimetría en planta.

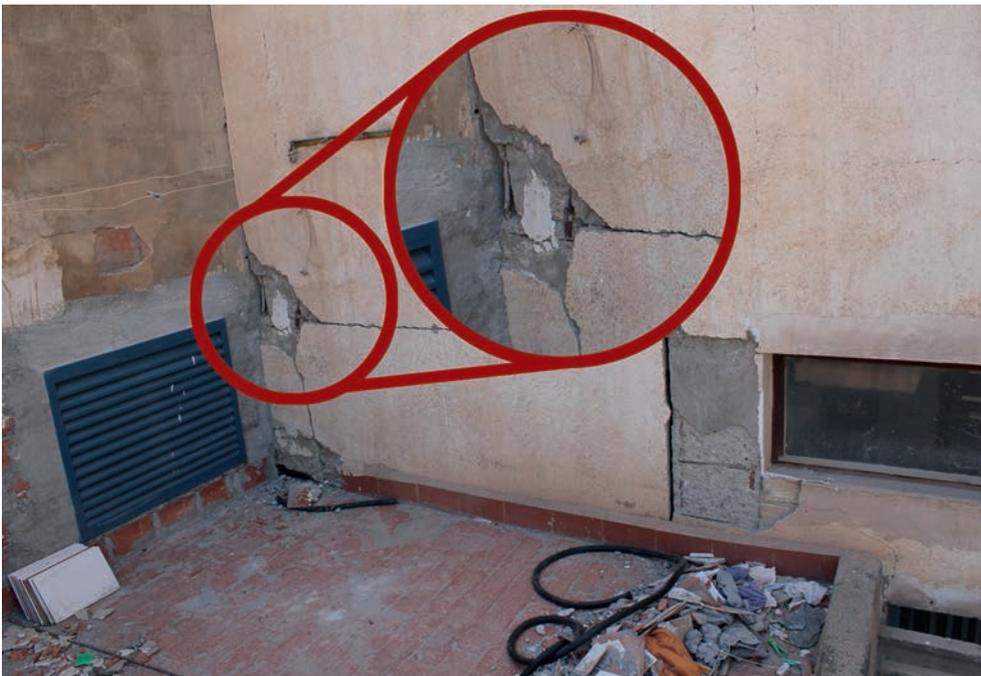
▲ Fotografía nº 6-7

En Lorca hemos observado este tipo de fallos con cierta generalidad, especialmente en pilares de esquina (fotografía nº 6-7).

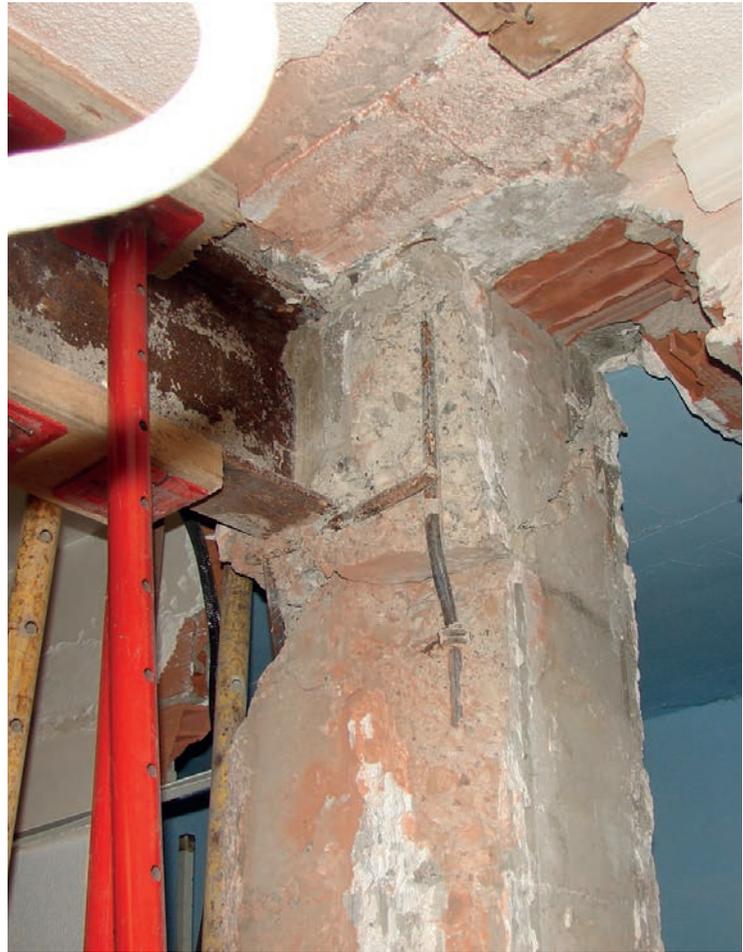
▲ Fotografía nº 6-8

En ocasiones la simple inspección de la fractura revelaba la ejecución descuidada de la propia junta (obsérvese en la fotografía nº 6-8 su acabado liso, así como la disposición de sólo dos redondos por cara como armadura del pilar).

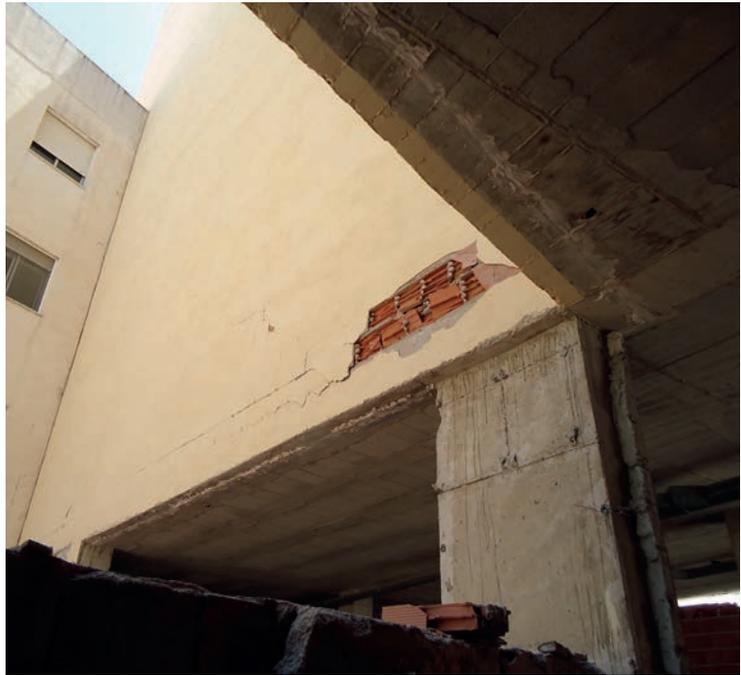
▲ Fotografía nº 6-11

En Lorca se observó de forma generalizada la rotura de la conexión entre la fábrica y la estructura que muestra la fotografía nº 6-10, si bien ésta no es en puridad una forma de fallo, toda vez que ello representa una pérdida de rigidez pero no de resistencia. También se identificaron tipos de fallo similares a los descritos más atrás. La fotografía nº 6-11 muestra un caso de aplastamiento de la fábrica en las esquinas y la fotografía nº 6-12 una rotura por el tendel.

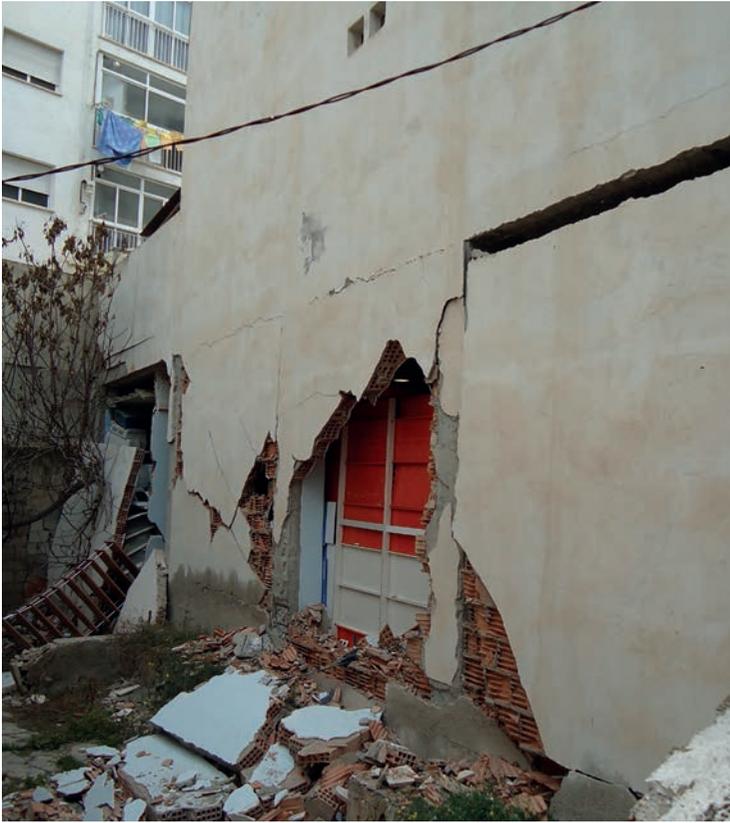
▲ Fotografía nº 6-13

La fotografía nº 6-13 muestra un ejemplo más frecuente de fallo, resultado quizás de la superposición de varios de los tipos elementales descritos por Crisafulli.

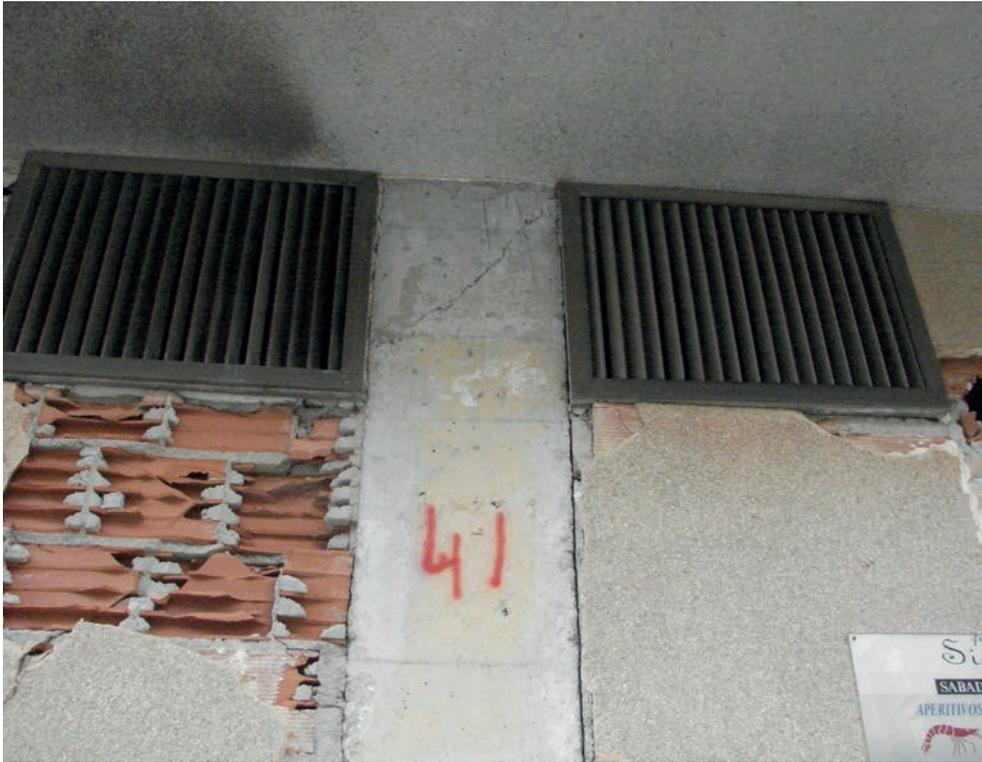
▲ Fotografía nº 6-14

En todo lo anterior hemos supuesto el caso más elemental: paños de fábrica que ocupan todo el vano y que no presentan huecos. El caso contrario, como el que refleja la figura nº 6-31 y la fotografía nº 6-14, se conoce en la literatura específica como “*pilares cautivos*” e induce en éstos el esquema de fallo de pilar corto al que haremos amplia referencia.

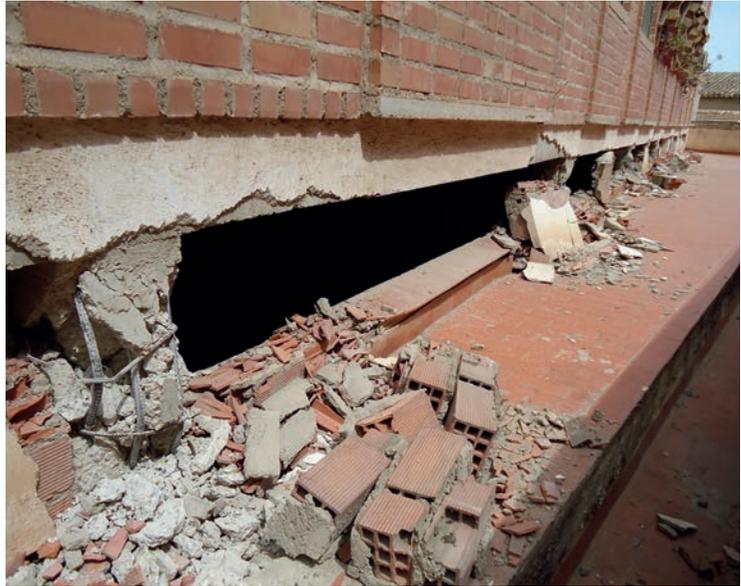
▲ Fotografía nº 7-1

Una de las situaciones en las que se producía el caso, recogida en la fotografía nº 7-1, correspondía a las alineaciones de fachada de los semi-sótanos. La altura de estas plantas (normalmente dedicadas a estacionamiento) es ma-

yor que la de las restantes y, por tanto la longitud de los pilares interiores es igualmente mayor. La alineación de fachada, sin embargo, no arranca desde la misma cota que las demás sino desde el muro perimetral de sótano, a la cota de calle. Este muro no se sube hasta el forjado superior, como sería lógico desde el punto de vista estructural, para favorecer la iluminación y la ventilación del interior. Ello deja los pilares convertidos en enanos que en algunos casos no alcanzan siquiera la longitud necesaria como para considerarlos elementos lineales y en los que, por tanto, no es realista plantear una estimación creíble de rigideces o resistencias, ya que no serían aplicables las expresiones usuales referidas exclusivamente a tales elementos lineales.

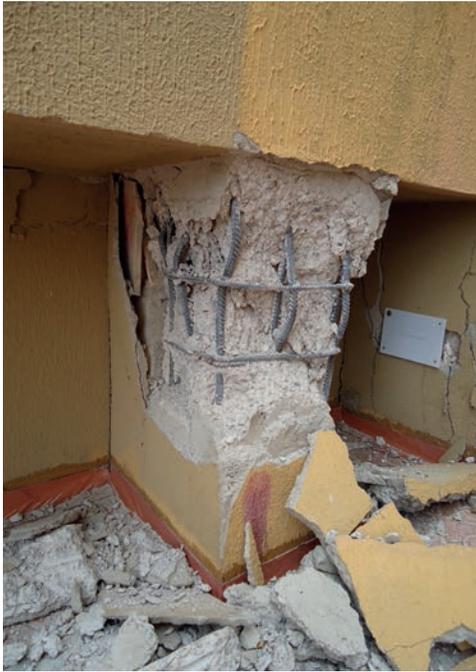
▲ Fotografía nº 7-3

Obsérvese que este criterio es complementario al anterior: Ya no sólo hablamos de un pilar corto en una alineación de pilares normales, sino que, además, resulta lo suficientemente corto como para fallar a cortante. De hecho, todos

los fallos observados en pilares cortos (y la inmensa mayoría de los observados en pilares, con independencia de si eran o no cortos) respondían a esta forma (fotografía nº 7-3).

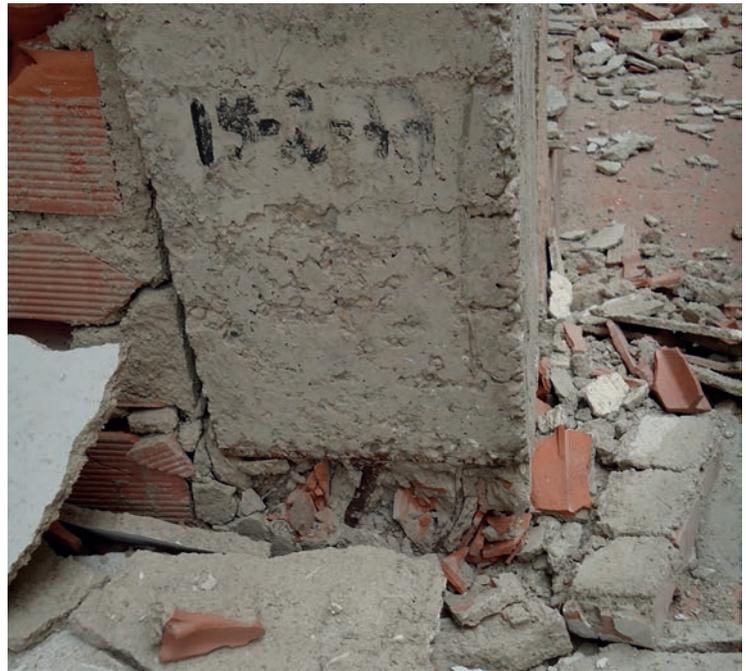
▲ Fotografía nº 7-4

Es interesante señalar que la rotura por cortante puede no responder al esquema habitual en barras. Si existen rellenos de fábrica puede producirse el deslizamiento previo de la junta de hormigonado (fotografía nº 7-4), lo que demuestra, una vez más, la rigidez y resistencia de estos rellenos.

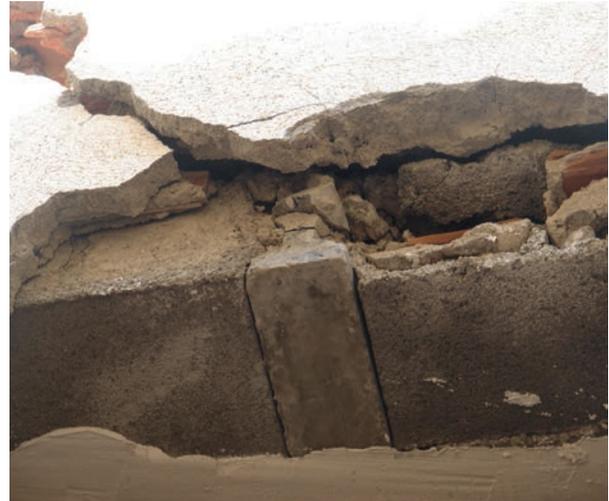
▲ Fotografía nº 7-6

Desde los años 50 a los primeros 70 se produjo entre los prefabricadores una carrera, poco afortunada, en la reducción del coste directo. Se basaba en el ahorro de materiales y se concretaba en la reducción de espesores, el uso de bovedillas diseñadas para minimizar el volumen del hormigón in situ, evitar zunchados,... Obsérvese en la fotografía nº 7-6 el apoyo directo de la fachada sobre los extremos de las viguetas y bovedillas.

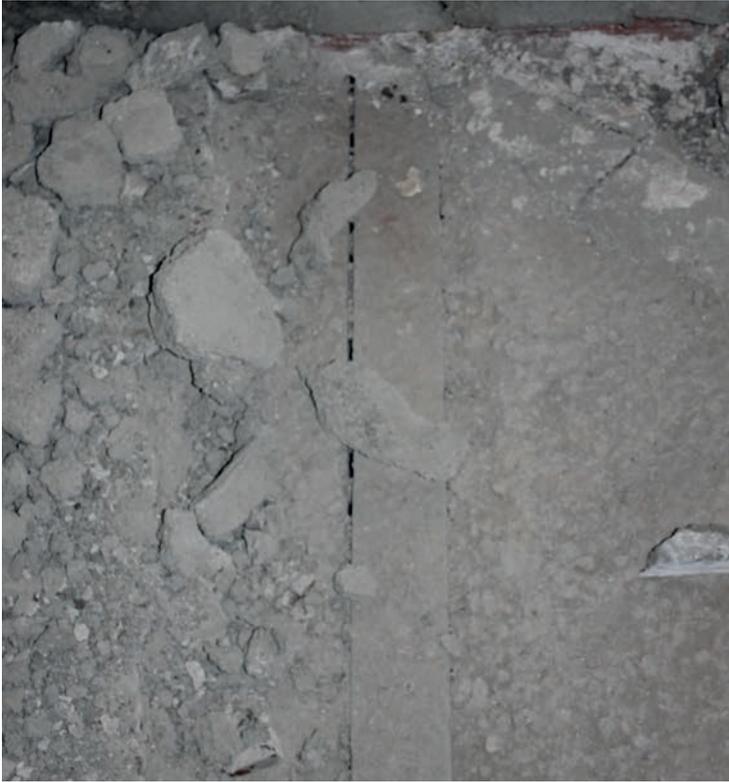
▲ Fotografía nº 7-7

Aunque muchos de los edificios inspeccionados en Lorca no contaban con capa de compresión en sus forjados, los daños observados no fueron tan graves como se hubiera podido esperar, al menos en los bloques de viviendas. De hecho, no llegamos a apreciar deformaciones o daños en forjados achacables de forma directa y única a la falta de monolitismo. Los posibles síntomas se limitaban a la abertura de las juntas entre las baldosas del solado, abertura que, muy probablemente, tuviera un origen previo y diferente al sismo en la mayoría de las ocasiones. De hecho, en algún caso se llegaron a realizar calas en los solados que permitieron apreciar la separación entre viguetas y rellenos, fotografía nº 7-7, cuyo aspecto no permitía relacionarlos con el sismo.

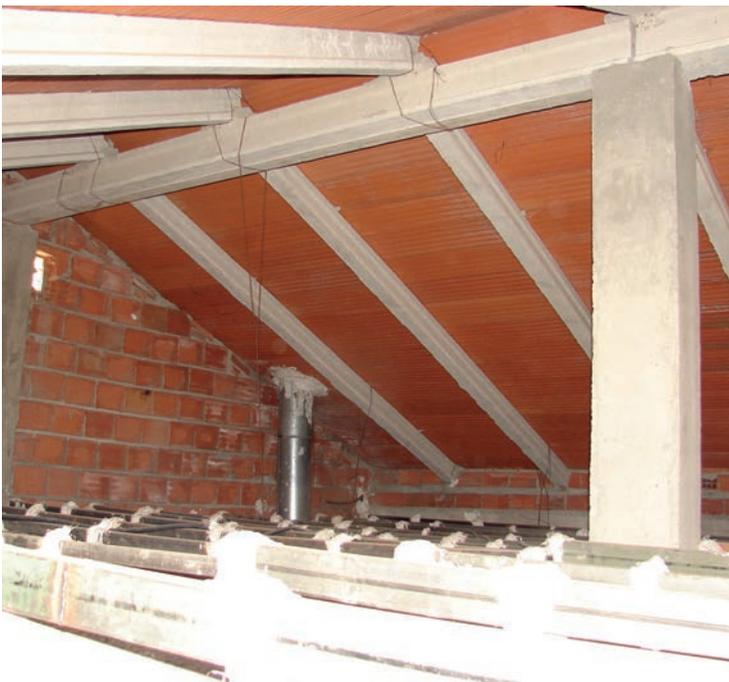
▲ Fotografía nº 7-8

En viviendas unifamiliares sí se encontraron algunos casos de deformación del forjado, con pérdida de entrega de las viguetas e, incluso, desplazamiento relativo entre ellas. Habitualmente se trataba de forjados de madera, formados a partir de simples rollizos sin ningún tipo de conexión resistente en el apoyo. Aunque el problema se repetía en algunos forjados de hormigón, éstos respondían a configuraciones estructurales muy pobres, probablemente desarrolladas sin apoyo técnico alguno, y formalmente idénticas a las de madera (fotografía nº 7-8).

También hemos encontrado casos en los que la estructura sólo puede tener alguna capacidad en sentido vertical, dada la falta de conexión real entre las barras (vigas apoyadas de forma directa sobre los pilares, según muestra la fotografía nº 7-8 precedente).

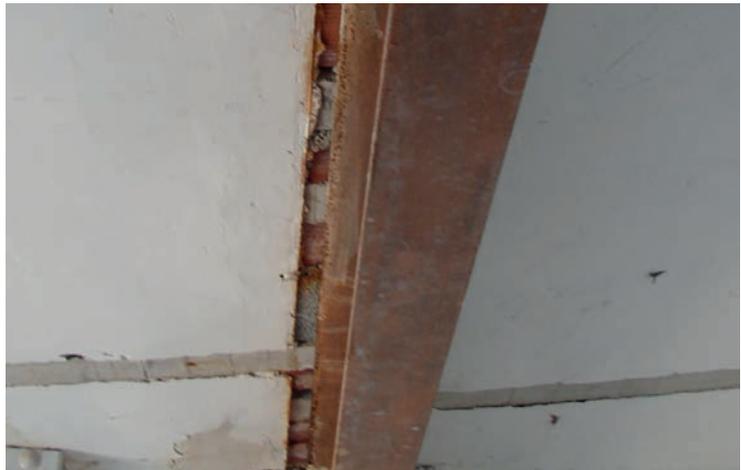
▲ Fotografía nº 7-9

En algunos casos hemos observado el desplazamiento del forjado en conjunto sobre las vigas, pero únicamente cuando éstas eran metálicas y no contaban con conexión alguna al forjado (fotografía nº 7-9).

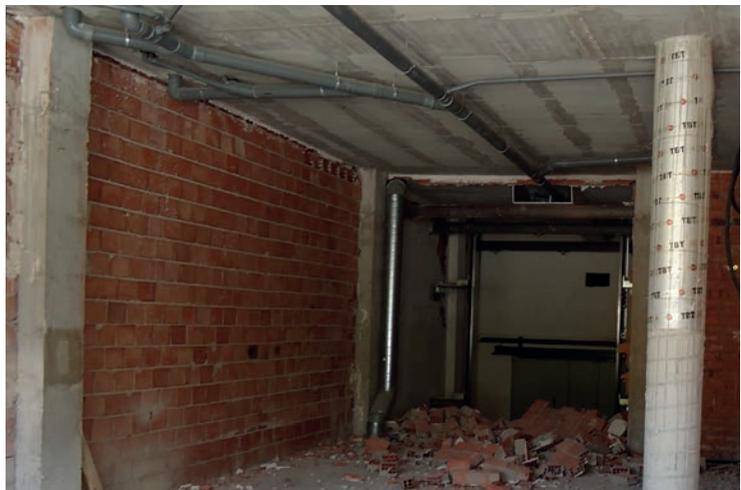
▲ Fotografía nº 7-10

Aunque el título del apartado puede parecer dramático en exceso, refleja una realidad observada en Lorca con cierta frecuencia. Naturalmente, no se trata de una ausencia completa sino tan sólo en el sentido horizontal. Es el caso, ya comentado en los capítulos precedentes, de los edificios cuya estructura está formada por pórticos planos entre los que únicamente se tiende el forjado unidireccional (fotografía nº 7-10).

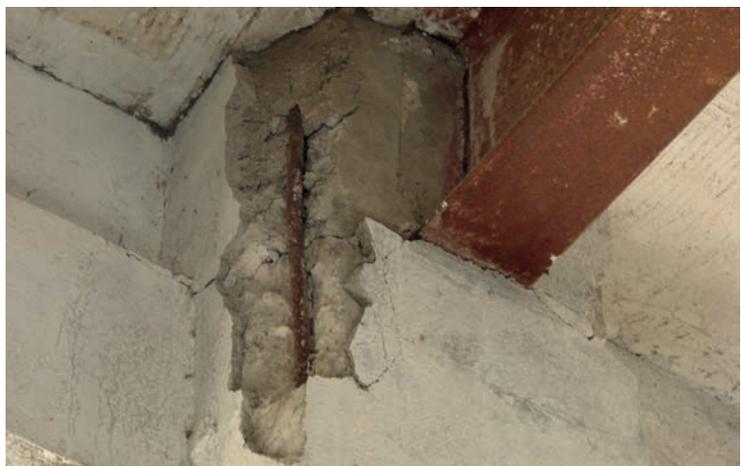
▲ Fotografía nº 7-11

El mismo problema se presenta en una configuración estructural que hemos encontrado con cierta frecuencia en la ciudad y que se caracteriza por la disposición de vigas metálicas y pilares de hormigón (fotografía nº 7-11). Naturalmente, el nudo viga-pilar no puede en este caso garantizar la mínima rigidez y, por lo tanto, el conjunto no trabajará como pórtico. La estructura queda reducida, frente a las cargas laterales, a una sucesión de simples pilares en voladizo. En realidad, la configuración es incluso menos favorable, porque la resistencia de los pilares prácticamente se anula en la zona del nudo, zona en la que el perfil impide el correcto hormigonado, interrumpe toda continuidad en el flujo de tensiones de la sección y en la que, aún más grave, es imposible mantener el confinamiento del hormigón o el atado de la armadura, porque no se pueden disponer cercos.

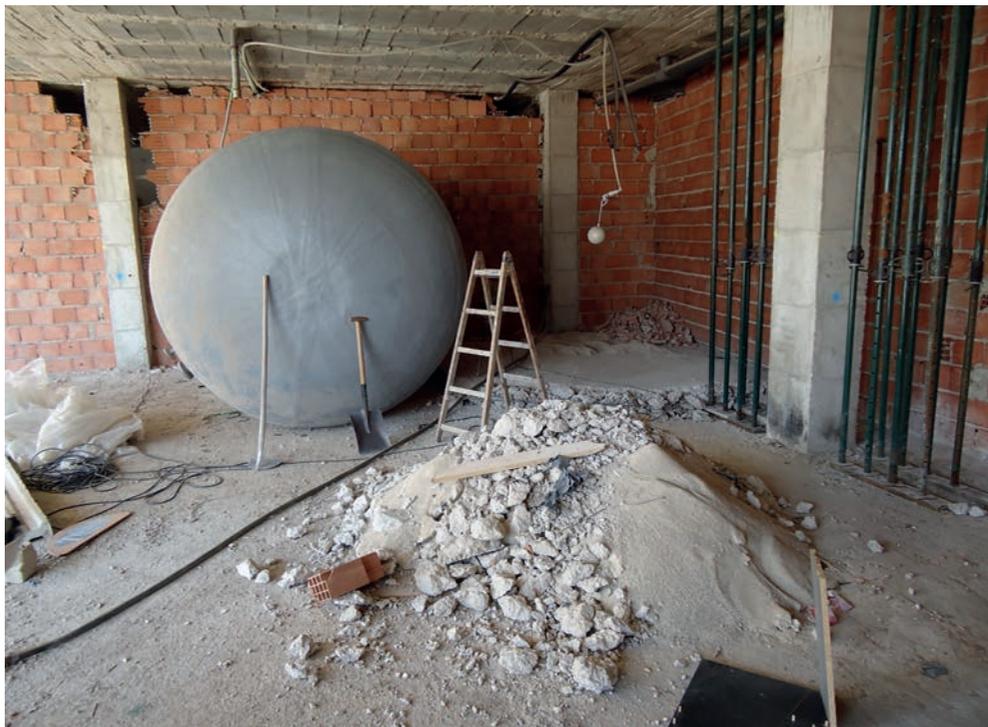
▲ Fotografía nº 7-12

Uno de los aspectos que nos sorprendió ya desde las primeras visitas de inspección fue la frecuencia con la que se habían dispuesto depósitos, alguno de ellos de grandes proporciones (fotografía nº 7-12), en edificios convencionales. Su existencia res-

ponde a las imposiciones legales relativas al uso de determinado tipo de locales públicos, en los que es necesario asegurar un volumen mínimo de reservas de agua. Aunque resulta difícil creer que estos depósitos hayan podido contener toda su capacidad en algún momento, porque probablemente ello hubiese causado la ruina del forjado sobre el que se disponen, constituyen un riesgo inadmisibles en una zona sísmica.

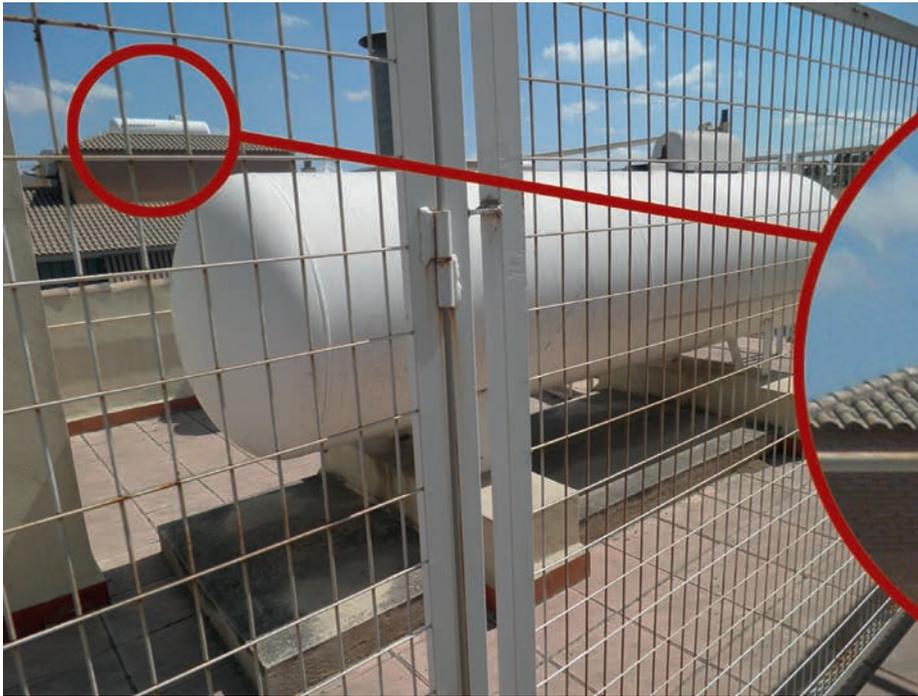
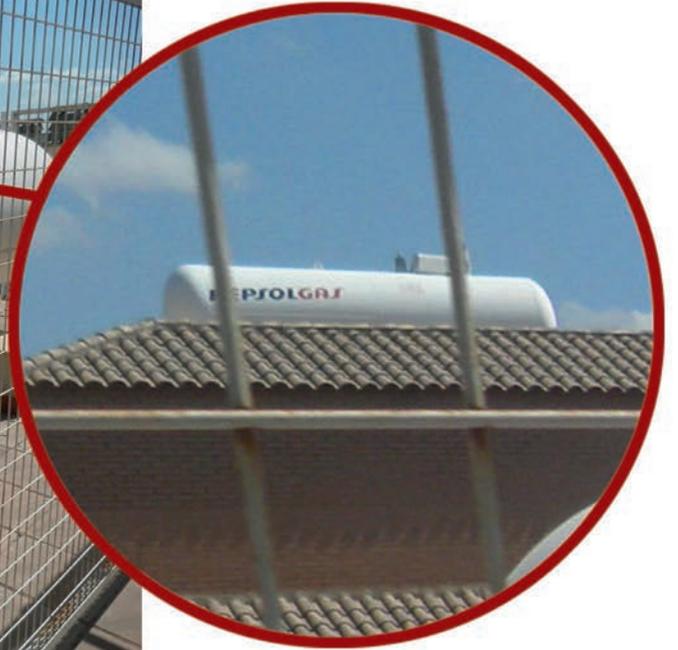
▲ **Fotografía nº 7-13**

Igualmente llamativo es el elevado número de depósitos de combustible que se colocan en las azoteas de los edificios, práctica que llega a ser sistemática en algunas zonas (fotografía nº 7-13). Recuérdese que la magnitud de las aceleraciones en cubierta es muy superior a la del terreno, del orden de la de la gravedad en los casos habituales estudiados más atrás, por lo que es fácil comprender la magnitud de las acciones que estos depó-

sitos inducen en la estructura (ha de tenerse en cuenta que tales acciones son las resultantes no sólo del peso del propio depósito, sino también del de su pedestal).

Con independencia de lo anterior, estos depósitos representan cierto riesgo asociado a la posibilidad de fugas debidas a la rotura de los anclajes o las tuberías.

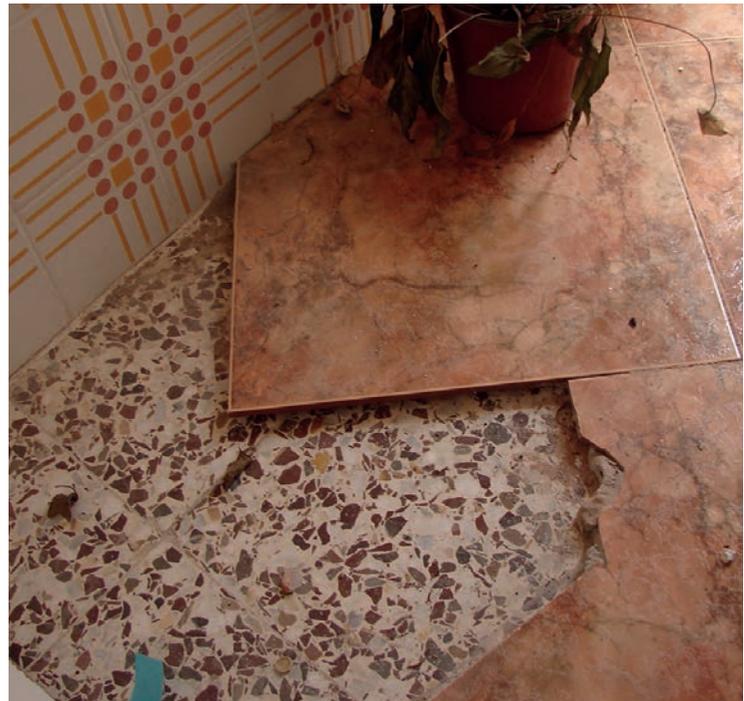
▲ **Fotografía nº 7-14**

Digno de mención resulta igualmente el efecto de los grandes espesores de rellenos observados en forjados, resultados de sucesivas reposiciones del solado sin la previa eliminación del anterior (fotografía nº 7-14). Es curioso que una de las labores habituales de reparación tras el terremoto consista en la disposición de un solado nuevo, dispuesto sobre el existente.

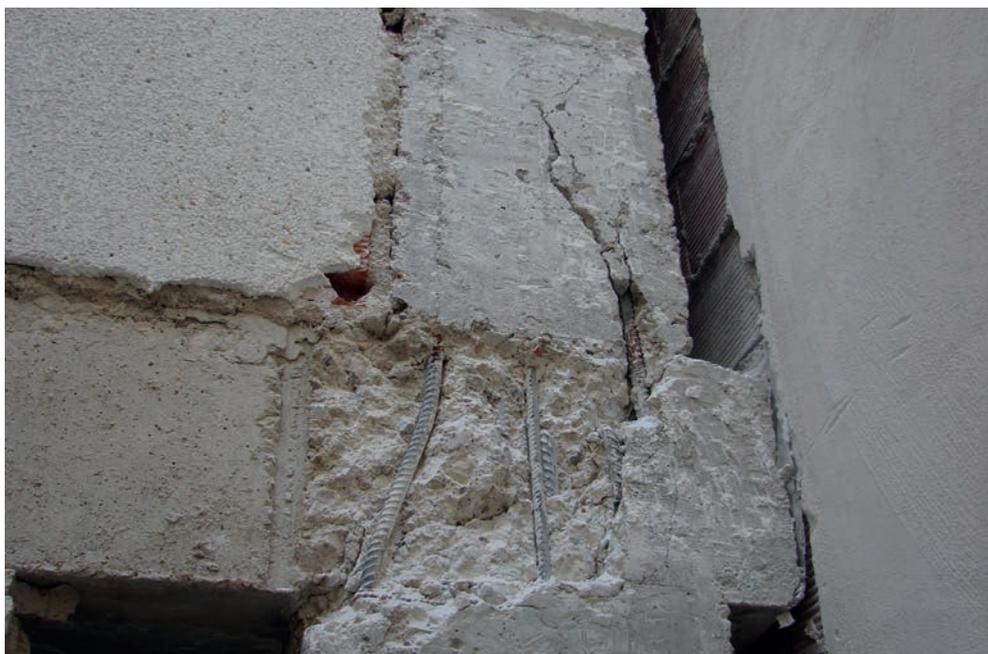
▲ Fotografía nº 7-15

cenos de pilares, fallo que no debería haberse producido en ningún caso. Tampoco, por supuesto, el de nudos como el que muestra la fotografía nº 7-15. Obsérvese, además, la falta de cercos y la ausencia de junta con el edificio aledaño.

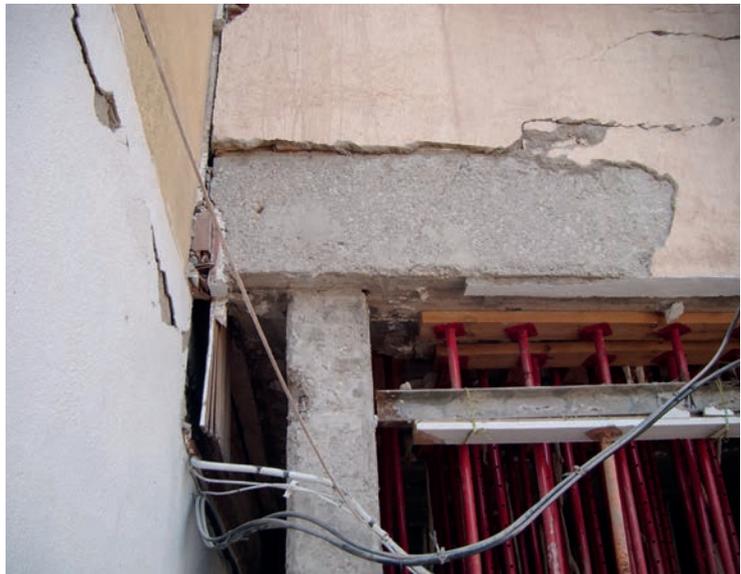
▲ Fotografía nº 7-17

En definitiva, el principio clásico de “*viga débil, pilar fuerte*” no parece acorde con la imagen que transmiten muchas estructuras de la ciudad, cuya geometría (fotografía nº 7-17) sugiere el comportamiento contrario.

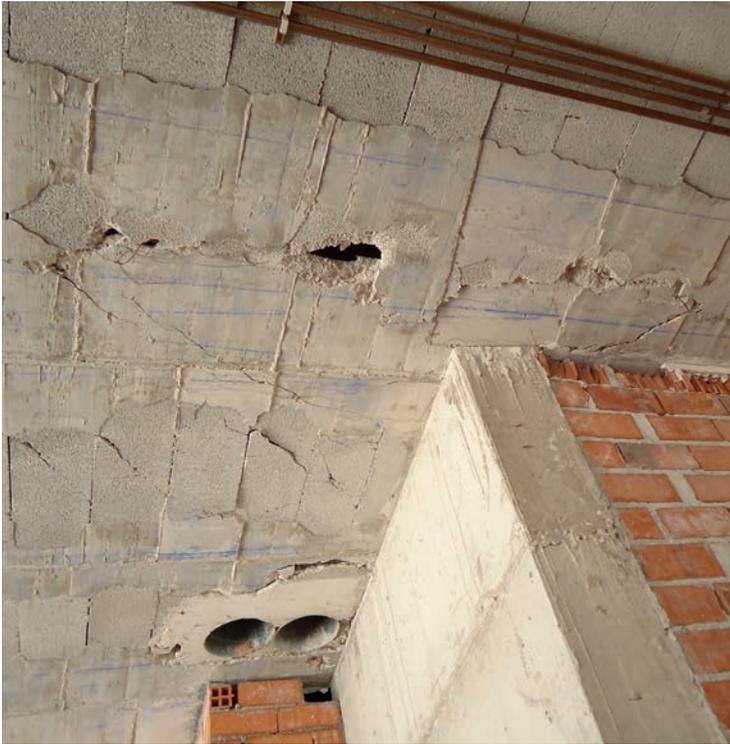
▲ Fotografía nº 7-18

En Lorca no siempre se adoptaron las precauciones más elementales al respecto, dando como resultado el que, en algunos casos, la pantalla cortó literalmente el forjado. Obsérvese en la fotografía nº 7-18 la fisuración a 45° de éste en las zonas laterales a la pantalla, así como el aplastamiento de los aligeramientos en todo su frente. Es claro que hubiera sido necesario, cuando menos, disponer una viga corrida en prolongación del plano de arriostramiento.

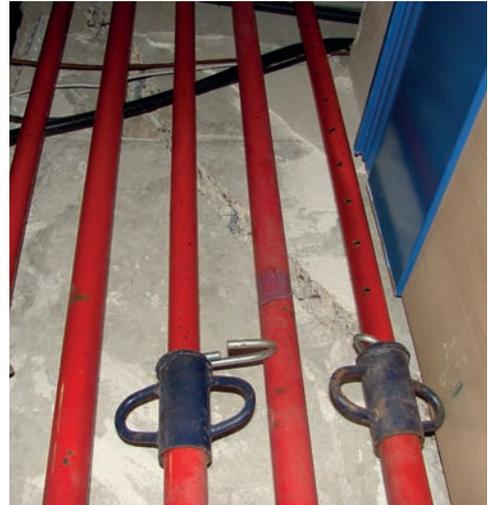
▲ Fotografía nº 7-20

especialmente de la horizontal, muy superiores a las observadas en Lorca (fotografía nº 7-19), cuantías estas últimas responsables del fallo a cortante de muchas pantallas (fotografía nº 7-20).

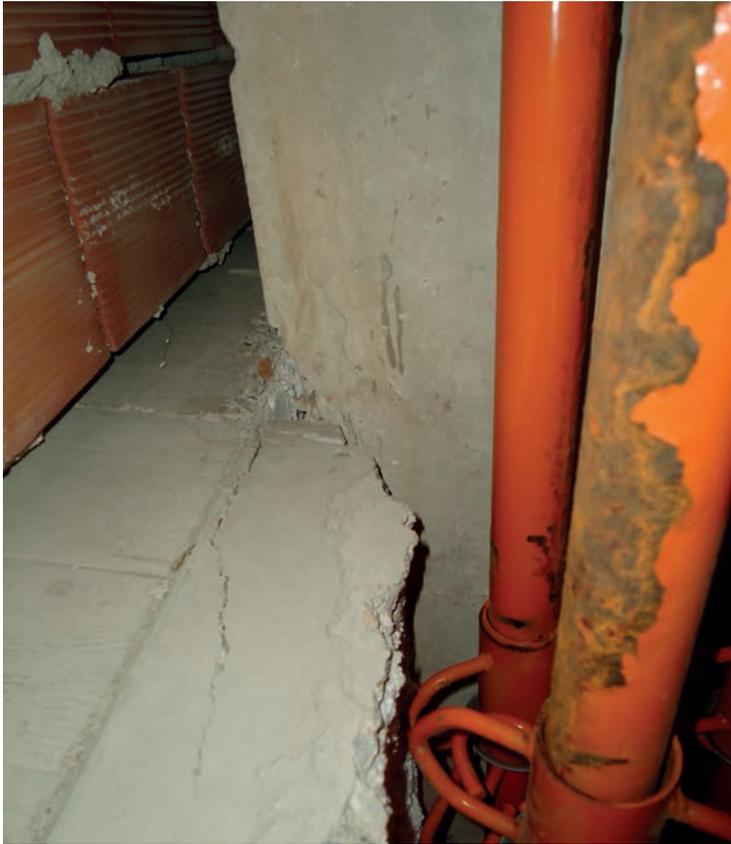
▲ Fotografía nº 7-21

Si los forjados no coinciden en altura puede ocurrir incluso que el del edificio de más reciente construcción penetre literalmente el perímetro del aldaño, hasta topar contra el tabique de trasdosado. En estas situaciones los forjados del nuevo edificio abrazan los pilares del existente (obsérvese la fotografía nº 7-21, que muestra el forjado del edificio que se situaría a la izquierda de la imagen envolviendo el pilar del edificio desde el que se está haciendo la fotografía, a la derecha de la imagen).

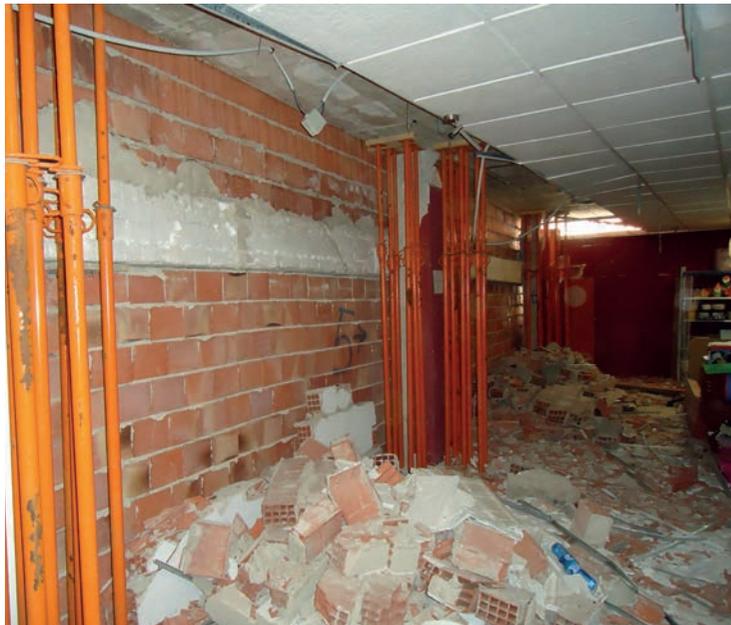
▲ Fotografía nº 7-22

Naturalmente, esta práctica ha inducido daños muy graves en las estructuras y en las fábricas de trasdosado, fábricas muy robustas cuyo colapso constituye un riesgo serio (fotografía nº 7-22).

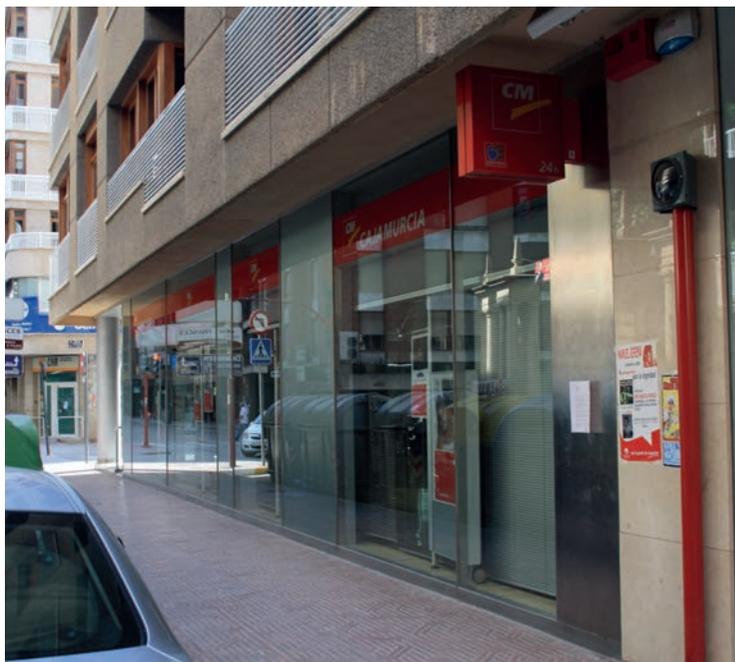
▲ Fotografía nº 7-23

na, que exige mayor altura de las plantas comerciales, y de las condiciones arquitectónicas. Todo ello da lugar a una planta baja cuyos pilares, en los que no se han dispuesto armados adecuados, son de mayor altura que en el resto y que se resuelve en muchos casos con cerramientos provisionales, poco resistentes (tabicones de ejecución rápida y sin conexión alguna a la estructura), e incluso cristalería (fotografía nº 7-23).

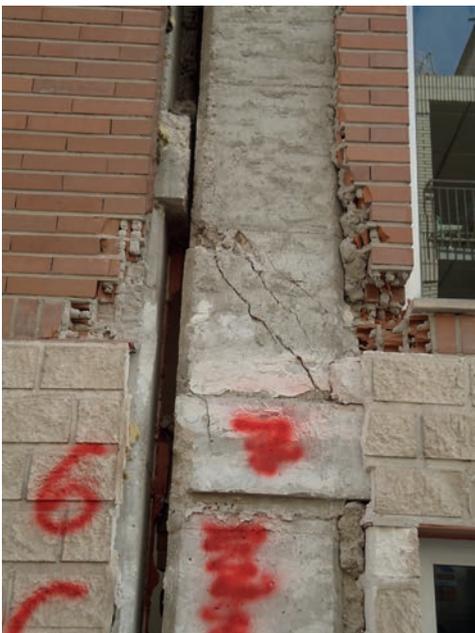
▲ Fotografía nº 7-24

El resultado más claro observado en Lorca ha sido la frecuencia con la que el choque entre edificios se manifiesta ya en la primera planta (fotografía nº 7-24).

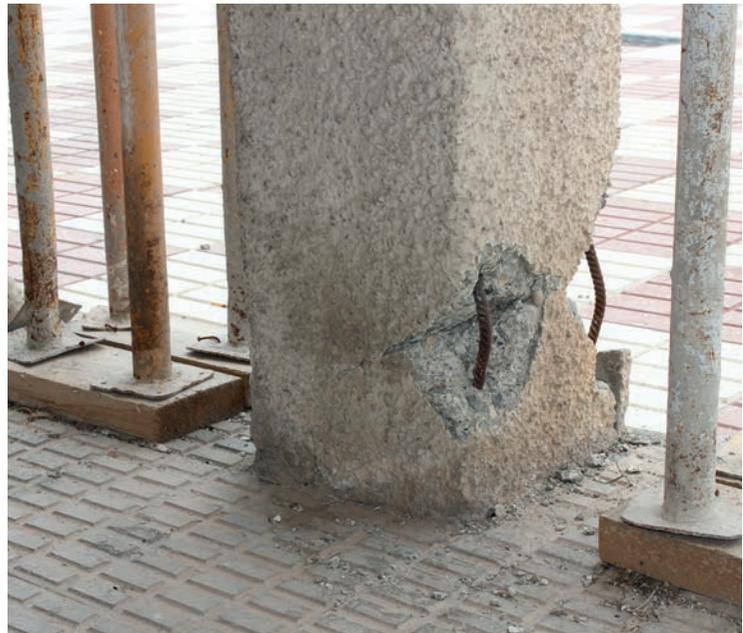
▲ Fotografía nº 7-25

La fotografía nº 7-25 puede ayudar a comprender hasta qué punto resulta exigente la sollicitación sísmica. El comportamiento ideal ante sismo exige, como ya hemos señalado, la formación de rótulas estables. Esto supone que durante una fracción de tiempo la armadura de una de las caras del pilar se alarga mucho más allá de su límite elástico (figura nº 7-16 A), algo que normalmente podrá soportar sin mayor problema (que, sin embargo, se le está planteando al hor-

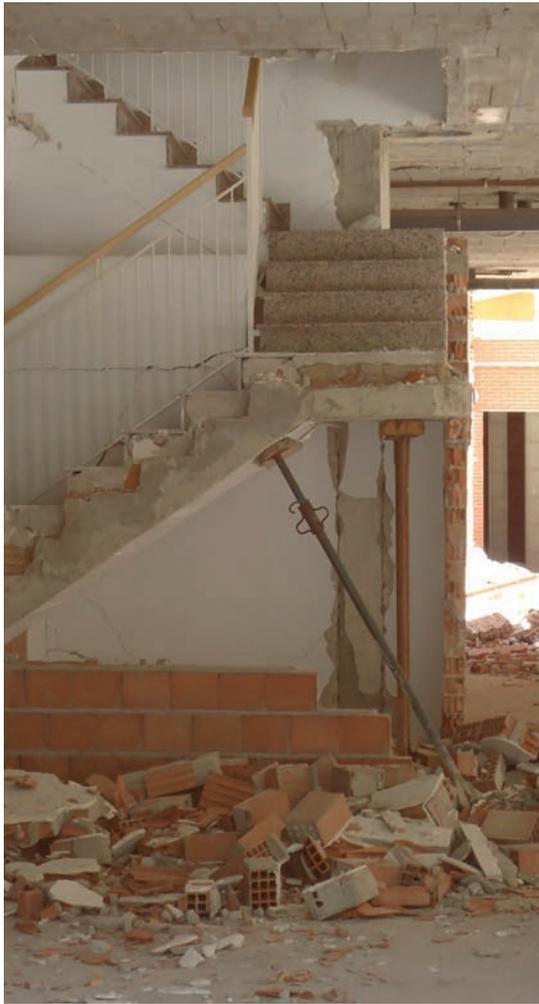
▲ Fotografía nº 7-26

Es evidente, sin embargo, que muchas de las disposiciones habituales incumplen por principio esta idea, toda vez que confían la estabilidad de las zancas al apoyo en las fábricas que forman la propia caja de escaleras que, como justificaremos más adelante, es precisamente uno de los primeros elementos que fallan en caso de sismo, dejando así en precario la escalera (fotografía nº 7-26).

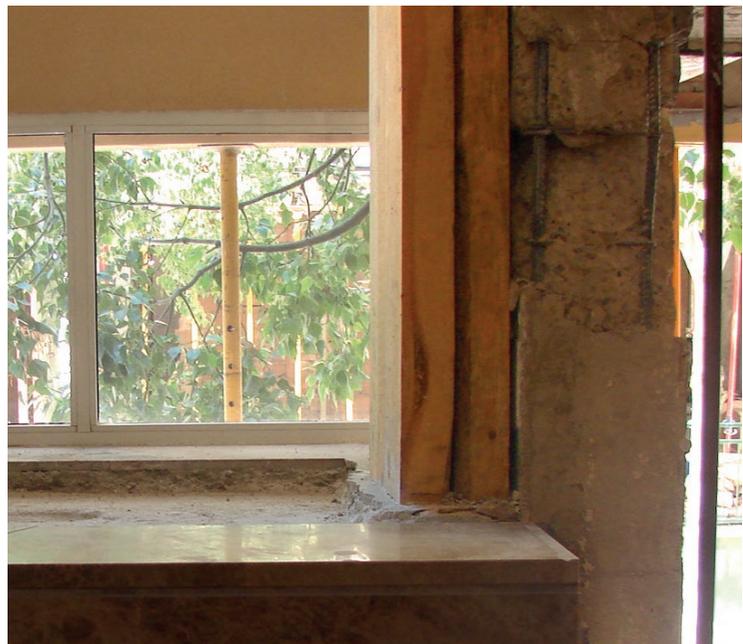
▲ Fotografía nº 7-28

Por último, en lo que a la resistencia se refiere, la mayor afección a la estructura se presenta cuando las losas de escaleras se unen a algún pilar (o simplemente se topan contra él) porque en ese caso se forma un evidente mecanismo de pilar corto con las consecuencias que se pueden imaginar (fotografía nº 7-28).

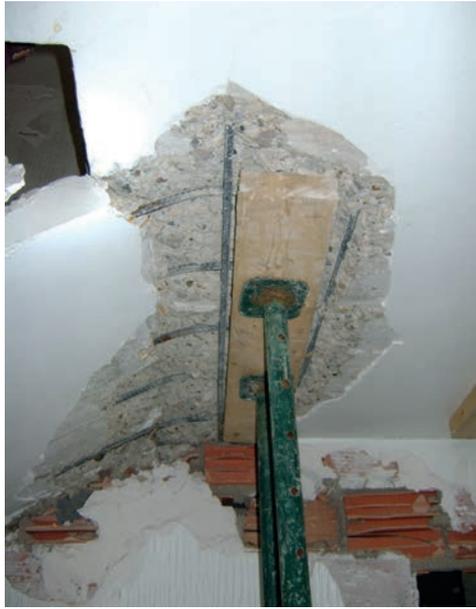
▲ Fotografía nº 7-29

Más sorprendente, tanto por lo elemental del problema como por la frecuencia con la que se observó, es el caso del fallo por empuje al vacío de la armadura traccionada de la losa (figura nº 7-15). La necesidad de prolongar la armadura hasta anclar en la cabeza comprimida, repetida en los textos más elementales, no se respetó en muchas ocasiones, produciendo graves roturas en la zona de quiebro (fotografía nº 7-29).

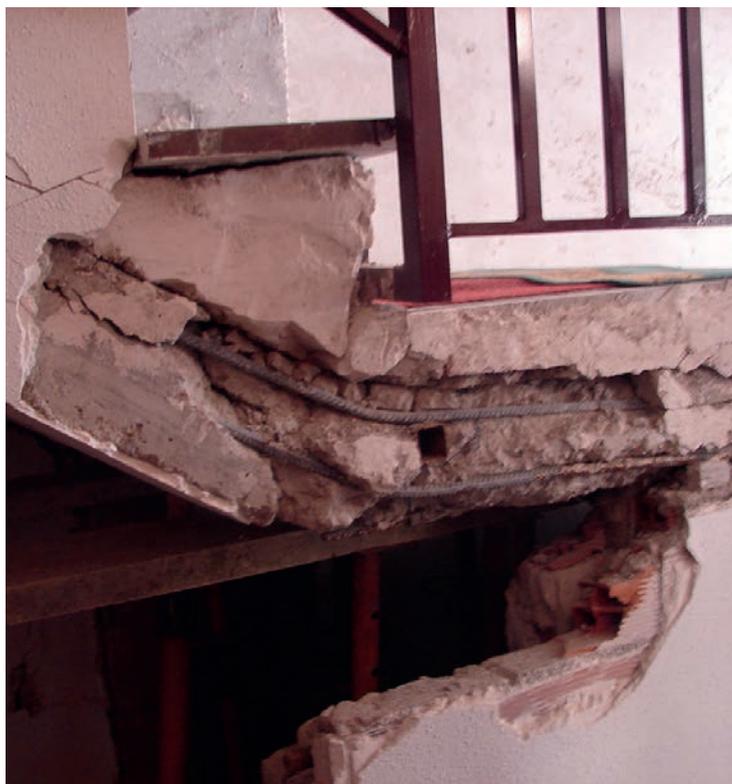
▲ Fotografía nº 7-30

La fotografía nº 7-30 muestra la configuración de armado observado en muchas

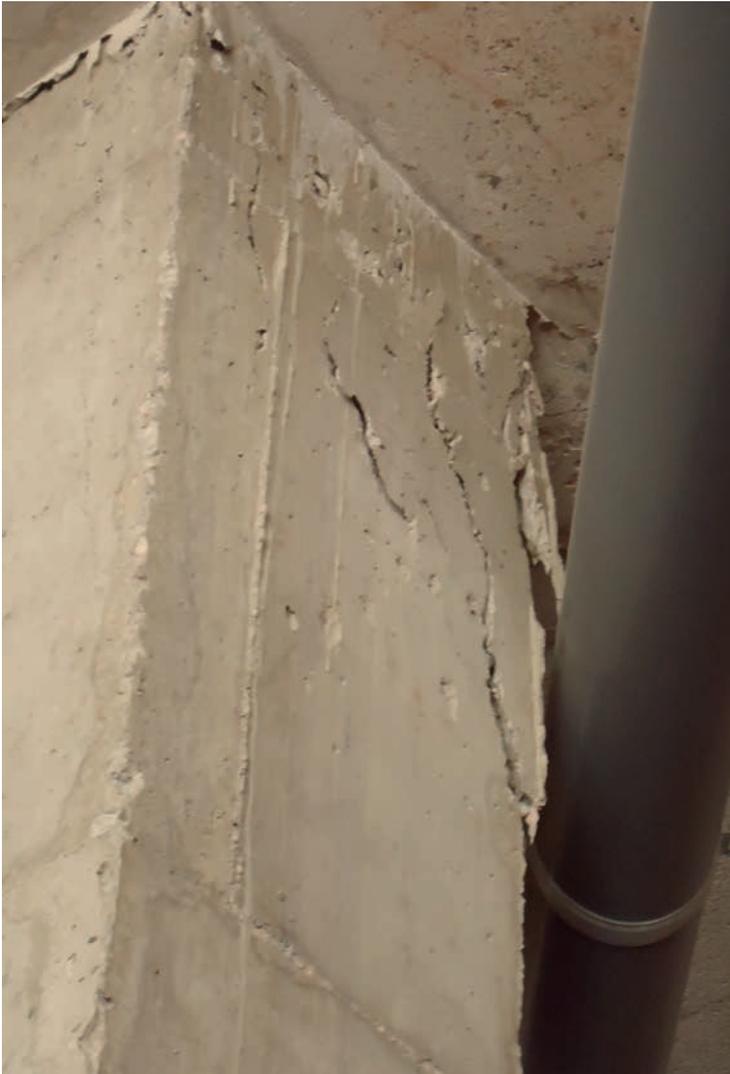
▲ Fotografía nº 7-31

El armado transversal de las barras condiciona también el confinamiento del hormigón y consecuentemente, su deformación última en compresión, aspecto fundamental en secciones comprimidas. En Lorca, sin embargo, no han sido muchos los casos en los que hayamos podido identificar claramente este tipo de fallo (fotografía nº 7-31).

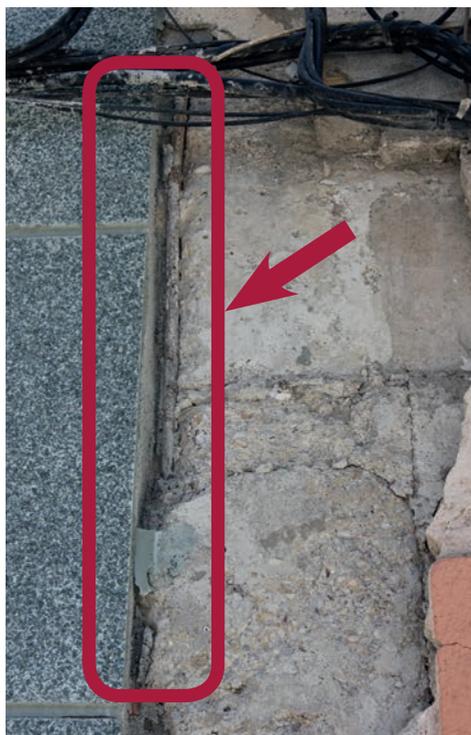
▲ Fotografía nº 7-32

En Lorca hemos medido sistemáticamente separaciones muy superiores, que llegan al extremo cuando se consideran los nudos, en los que no parece haberse contemplado la necesidad de mantener el estriado (fotografía nº 7-32).

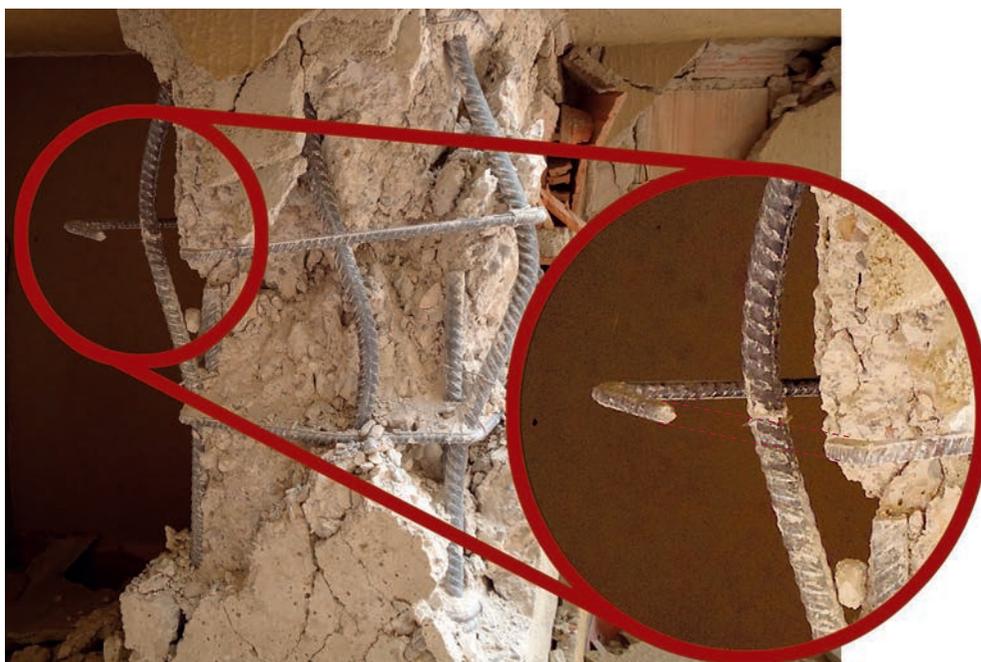
▲ Fotografía nº 7-33

Aunque se trata de una solución evidentemente más compleja, es la única que puede garantizar que los cercos siguen cumpliendo su función justo cuando más se necesita, cuando la sección ya ha perdido el recubrimiento (fotografía nº 7-33, en la que, además, se observa la disposición de un empalme en la sección más solicitada).

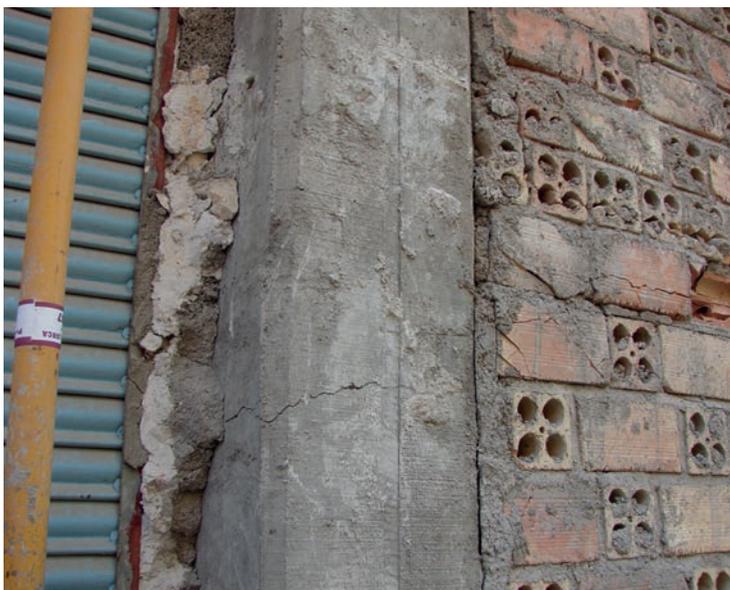
▲ Fotografía nº 8-1

Aunque en la figura nº 8-1 hemos dibujado estas fisuras en los extremos de los pilares, conforme a la lógica estructural, nosotros las hemos observado con frecuencia a media altura (fotografía nº 8-1), donde teóricamente el momento es nulo. Responden, en el caso de la fotografía, a los esfuerzos introducidos por los paños de fábrica de relleno tras su rotura (en otros casos son las losas de escalera o las rampas de sótano las que los introducen).

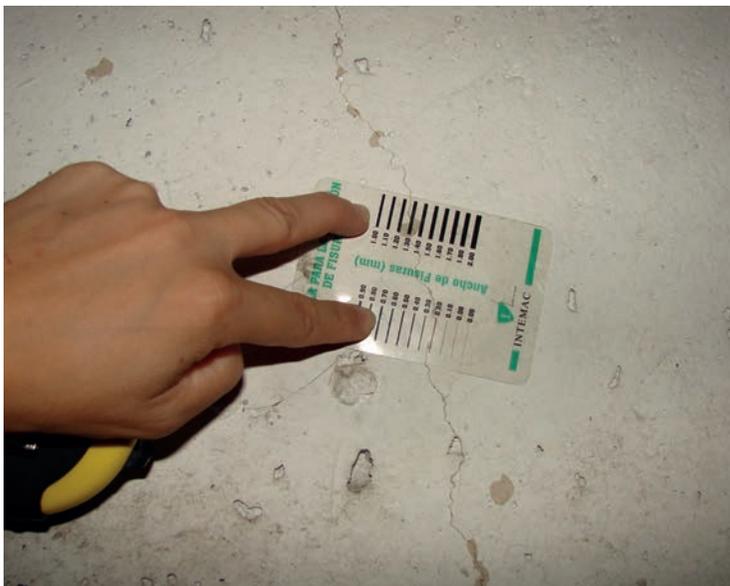
▲ Fotografía nº 8-2

Como se desprende de los párrafos precedentes, los valores de abertura de fisuras que realmente conllevan algún riesgo son lo suficientemente elevados como para no requerir medios sofisticados de medida. Nosotros hemos utilizado de forma sistemática el más elemental, la plantilla de plástico (fotografía nº 8-2).
