El Terremoto de Lorca

Efectos en los edificios

INTEMAC

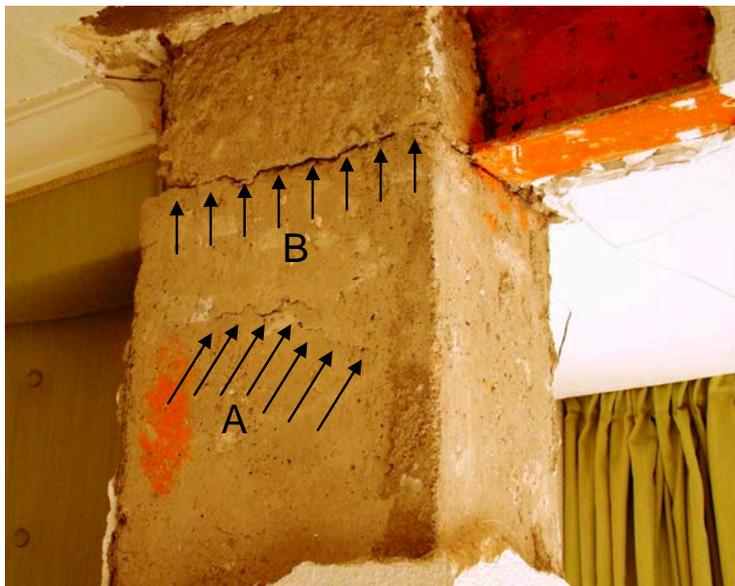
▲ Fotografía n° 8-4

La realidad es que cuando en alguna ocasión tuvimos la oportunidad de desarrollar una inspección conjunta con los autores de estos informes pudimos comprobar que muchas de estas fisuras tenían un origen claramente anterior al sismo y ajeno por completo no ya al propio sismo sino, incluso, a cualquier otra acción exterior. Algunas surgieron ya en el momento en que se construyó la estructura, fisuras de asiento plástico, marcando la posición de los cercos en los pilares, como la que muestra la fotografía n° 8-4 con la etiqueta A o simples jun-

tas de construcción como la que en la misma fotografía se ha etiquetado como B. Otras lo hicieron en sus primeros años (fisuras de retracción en vigas) o a lo largo de su vida (fisuras por corrosión de la armadura).

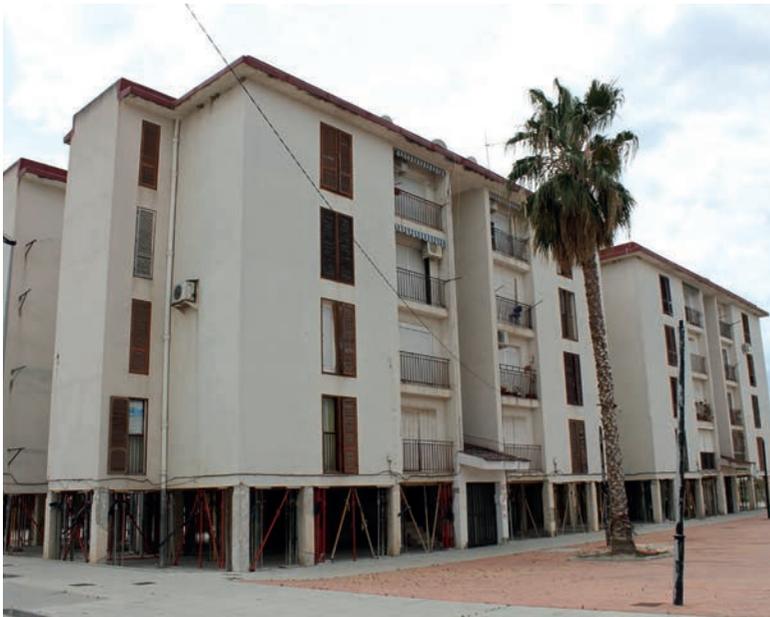
▲ Fotografía nº 8-6

En el mismo sentido cabría citar los edificios del barrio de San Fernando (fotografía nº 8-6), a los que ya hemos hecho alusión reiterada en el texto. Tanto su concepción general como el detalle resultan especialmente desafortunados en una zona sísmica y, de hecho, han sido ya previamente señalados como ejemplo al comentar algunos de los problemas más graves que puede presentar un edificio (planta débil, armado incorrecto, corrosión de las armaduras y pérdida de recubrimiento, etc.)

Paradójicamente, la reparación de estos edificios es especialmente simple porque todos los daños, con independencia de su gravedad, se concentran en elementos muy concretos (los pilares), accesibles (desde el nivel del suelo y sin necesidad de andamiaje alguno), exentos en su mayor parte (por lo que no hace falta demoler fábricas) y

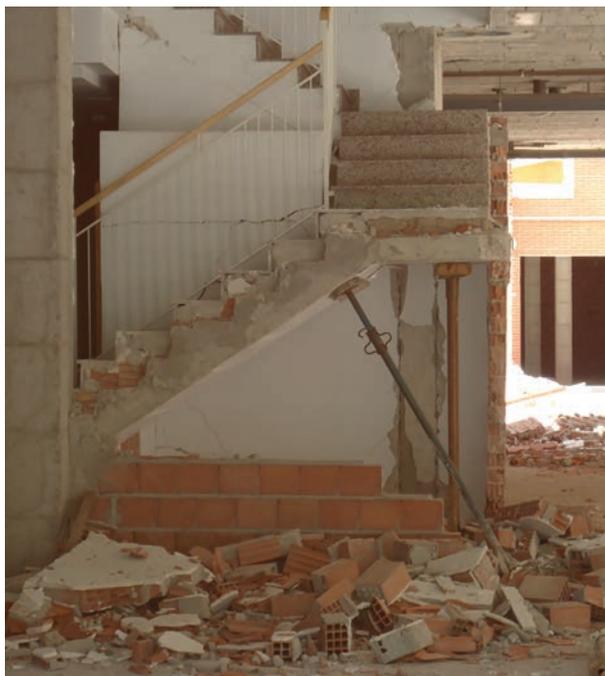
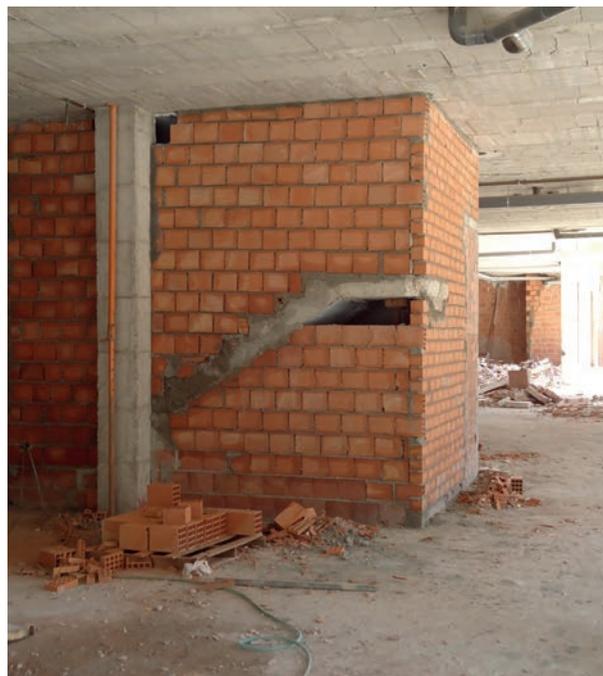
▲ Fotografía nº 8-7

La fotografía nº 8-7 muestra la situación de una escalera tras el terremoto (es la misma fotografía que comentamos en el apartado 7.6 “Escaleras”) y algunas semanas después, una vez reparada.

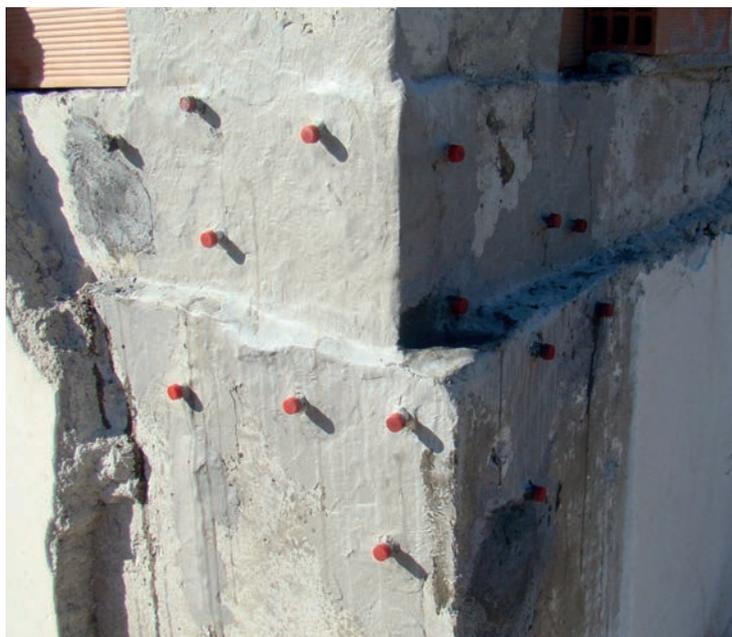
▲ Fotografía nº 8-8

En el Boletín del GEHO [26] se describe el procedimiento operatorio, procedimiento laborioso que incluye el sellado previo, la preparación de los productos y su inyección mediante presión en el interior de la fisura. Exige medios (masillas de sellado, bombas, boquillas como las que muestra la fotografía nº 8-8, etc.) y productos (resinas muy fluidas) tan especializados que, desde nuestro punto de vista, aconsejan la contratación de aplicadores autorizados.

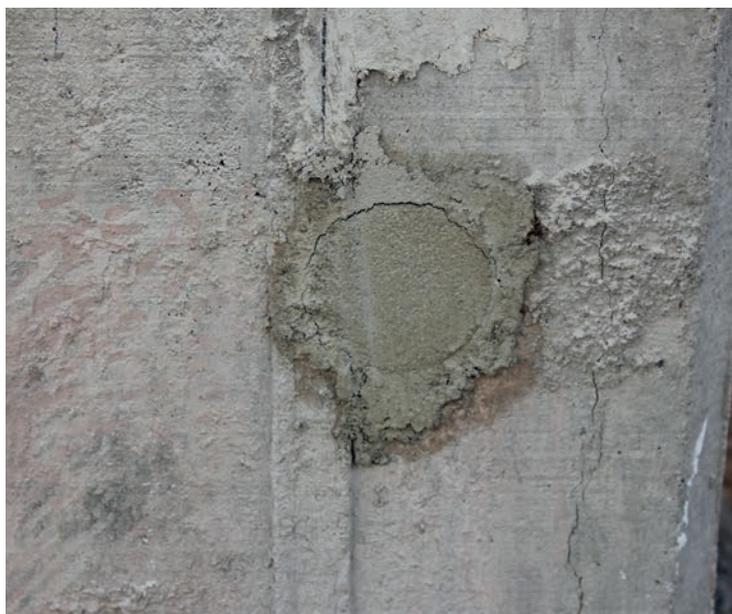
▲ Fotografía nº 8-9

La fotografía nº 8-9 muestra una imagen que, a buen seguro, les resultará familiar a quienes hayan trabajado en Lorca durante algún tiempo: La fisura perimetral que marca de forma clara el desprendimiento del mortero de relleno.

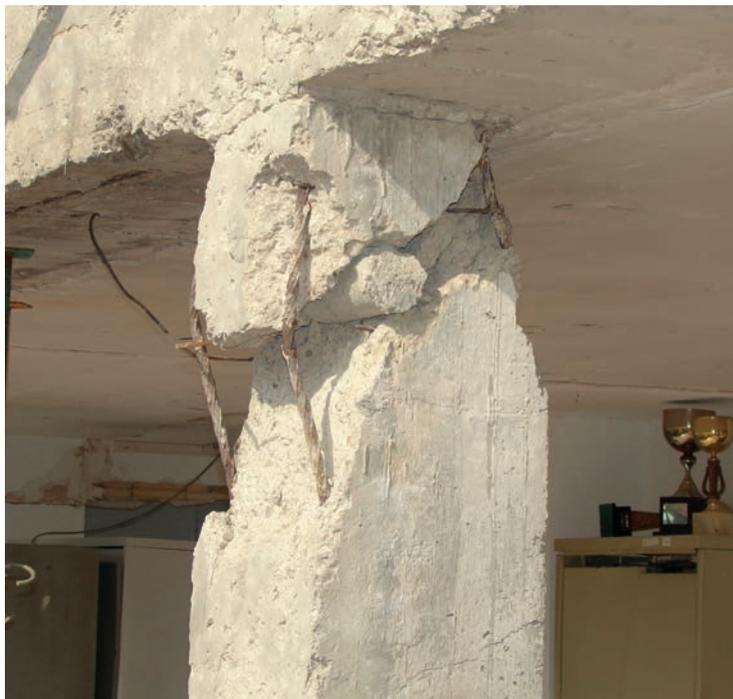
▲ Fotografía nº 8-10

3. Esta fotografía se incluye únicamente a modo de referencia. No ha sido tomada en Lorca y la acción que desencadenó el fallo no era sísmica.

La importancia de estos problemas no siempre se evalúa en su justa medida. Obsérvese en la fotografía nº 8-10³ la trayectoria de rotura del pilar, indudablemente condicionada por la posición del cilindro de relleno del testigo.

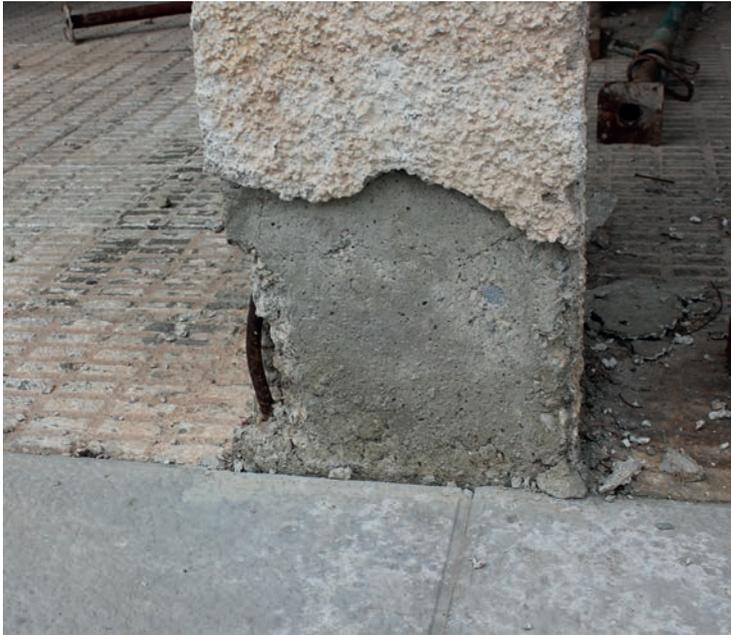
▲ Fotografía nº 8-11

Estamos pensando en situaciones como la que muestra la fotografía nº 8-11.

Es estos casos el condicionante básico es eliminar el tramo de barra pandeado para evitar los empujes al vacío que se producirían cuando la barra entre de nuevo en carga (figura nº 8-2).

En el Anejo II a este texto se describe con algún detalle un procedimiento de reparación de este tipo de daños. Se trata de una adaptación del formulado por INTEMAC para algunos edificios de Lorca en el que hemos omitido la parte relativa a los materiales para evitar referencias comerciales.

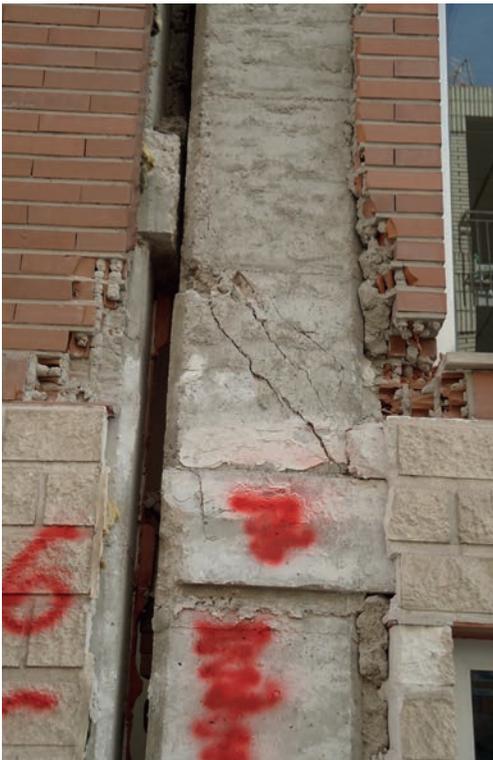
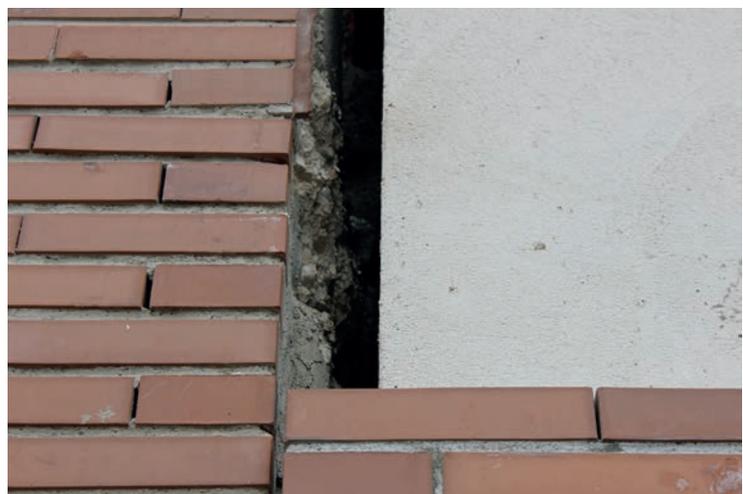
▲ Fotografía nº 8-13

Es el caso del edificio que mostrábamos en la fotografía nº 7-24, incluida aquí en la fotografía nº 8-13. En esta última mostramos, además, el resultado de la reparación, algunos meses más tarde. Se observa el esfuerzo realizado (con buen criterio) para demoler la testa del forjado del edificio situado a la izquierda de la imagen, forjado que había impactado contra el pilar del edificio con el resultado que se puede apreciar.

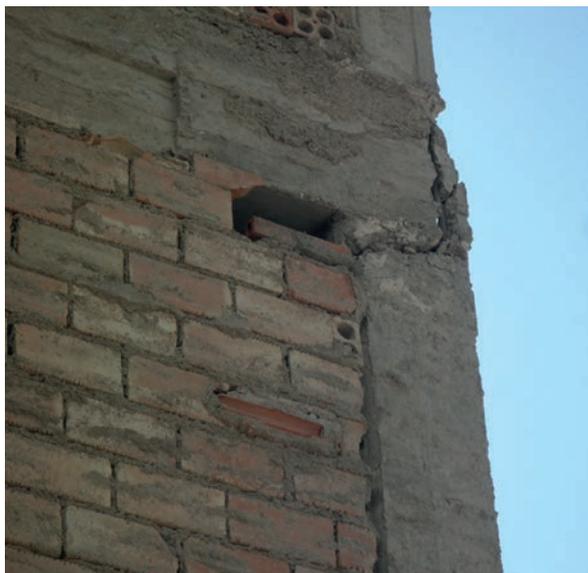
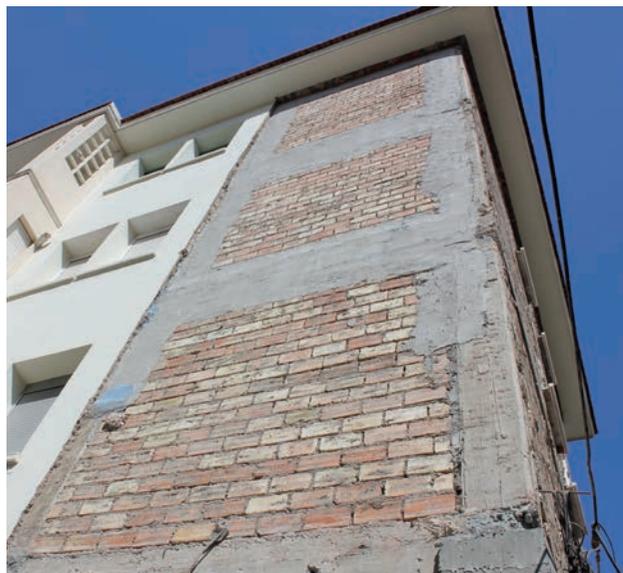
▲ Fotografía nº 8-14

La fotografía nº 8-14, también mostrada en capítulos anteriores, hace referencia a los daños que producen los paños de fábrica, más potentes en muchas ocasiones que los pilares que los confinan. Pues bien, si en las operaciones de rehabilitación se refuerzan estos paños, como muestra la propia fotografía, probablemente se esté empeorando la situación de la estructura. Hemos sido testigos de actuaciones sobre edificios cuyos pilares habían fallado en un claro patrón de “*pilar cautivo*”, que, tras la reparación del pilar, reconstruían los cerramientos con la misma geometría pero con fábricas aún más potentes.

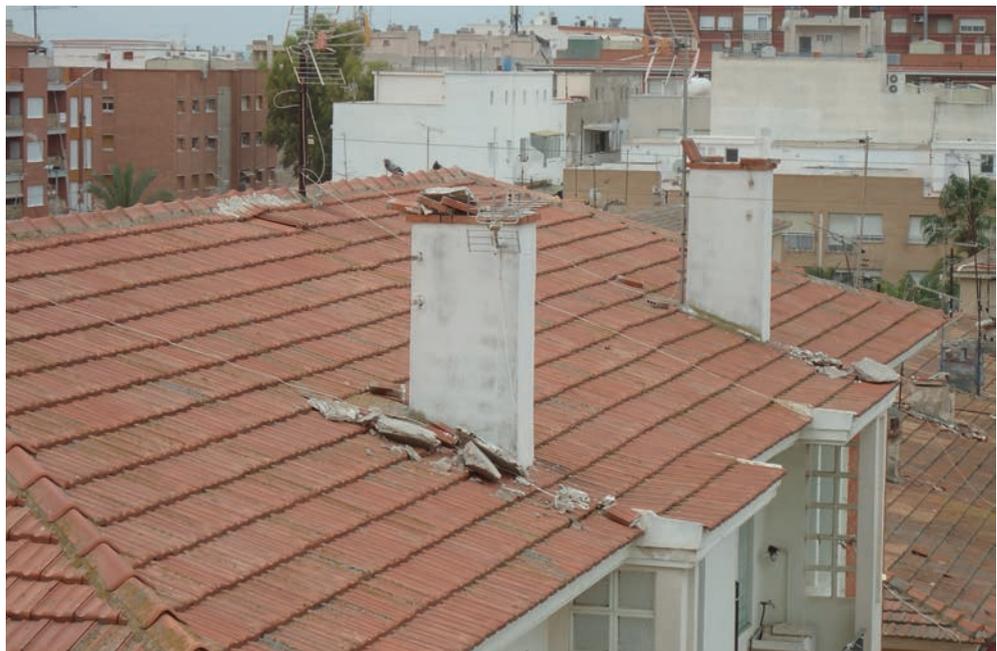
▲ Fotografía nº 8-16

Además de los petos también sería necesario comprobar la estabilidad del resto de fábricas de cubierta (chimeneas, casetones, etc.), especialmente cuando se sitúan próximos a la fachada y pueden, en caso de fallo, caer sobre los peatones. En algunas situaciones se dispone de un elemento estructural próximo al que poder anclar y esto permite soluciones de atado tan simples como las que muestra la fotografía nº 8-15. Estas actuaciones deberían llevarse al extremo y contemplar elementos tan secundarios como los situados sobre las citadas chimeneas (obsérvese en la fotografía nº 8-16 el rastro de cascotes entre el pie de éstas y el borde la cubierta).

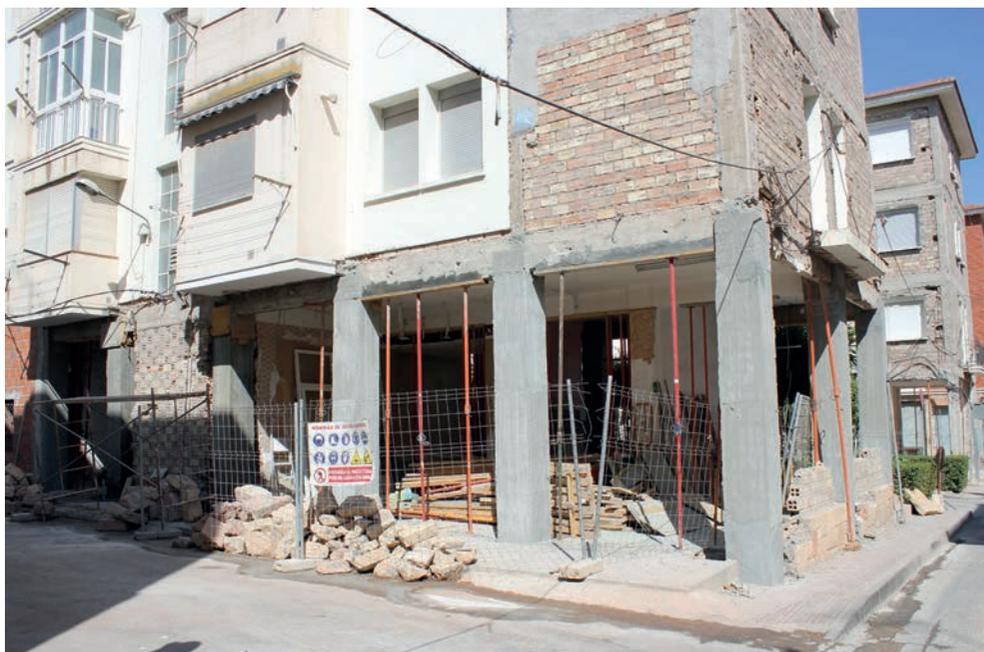
▲ Fotografía nº 8-17

- Sirva como ejemplo concreto el refuerzo del edificio, pilares y fábricas, en planta baja, solución que hemos observado con cierta generalidad. En algunos casos se aplican actuaciones que incrementan tanto la rigidez como la resistencia a ese nivel. Los pilares se recrecen (fotografía nº 8-17) y las fábricas se refuerzan. Pero ello incrementará, con seguridad, la sollicitación sobre el resto del edificio, que no ha sido reforzado, ante un sismo similar.

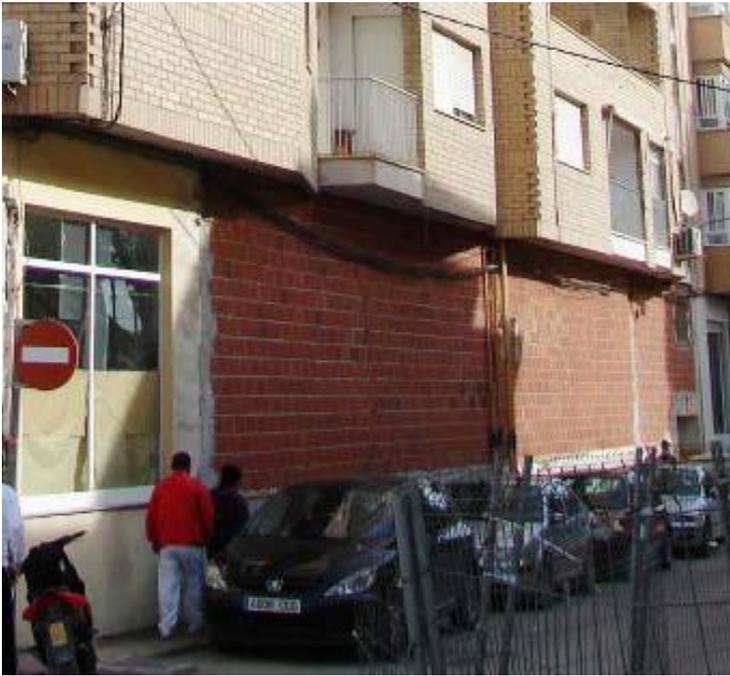
▲ Fotografía nº 8-18

claro. Si, como indicábamos en el apartado 6.1 “Incremento de las cargas”, en muchos casos las acciones sobre el edificio dependieron más de la resistencia de los elementos no estructurales de sus plantas bajas que del propio sismo, parece ilógico incrementar la resistencia de unas fábricas cuya rotura ha supuesto un fusible limitador de fallos. En algunos casos, no obstante, los cerramientos de planta baja se están reponiendo con fábrica de gran capacidad (bloque de termoarcilla, como muestra la fotografía nº 8-18).

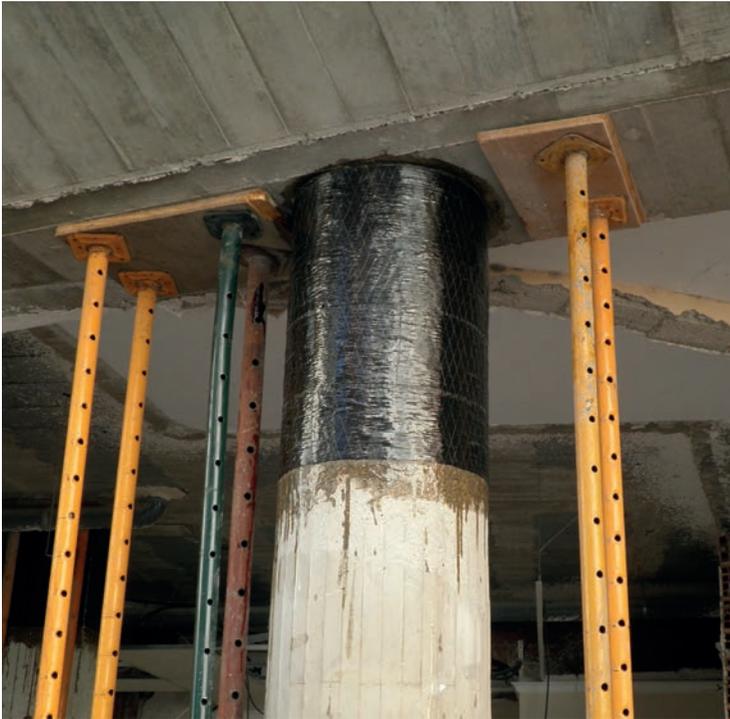
▲ Fotografía nº 8-19

Dentro del primer tipo encuadraríamos el confinamiento mediante zunchado de las secciones, que puede efectuarse con fibras, fotografía nº 8-19, con chapas o recrecidos de hormigón.

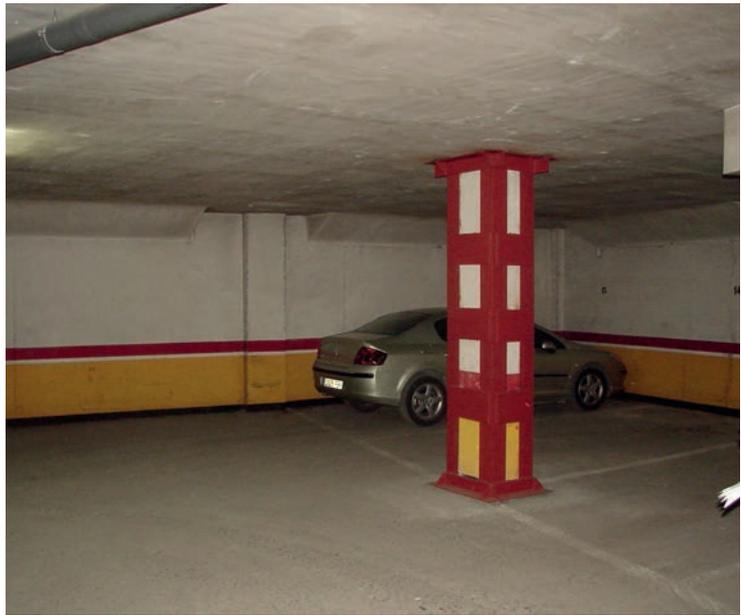
▲ Fotografía nº 8-20

Dentro del segundo tipo de actuación agrupamos las que se plantean con objeto de recibir parte o la totalidad de las cargas que previamente bajaban por la sección original del pilar. En el extremo se podría pensar en un nuevo pilar construido envolviendo al existente y sin conexión con él. No se pretende mejora alguna de las características de la sección inicial, cuya colaboración frecuentemente se desprecia. La actuación que con mayor frecuencia sigue este planteamiento consiste en la disposición de angulares y presillas metálicas, fotografía nº 8-20.

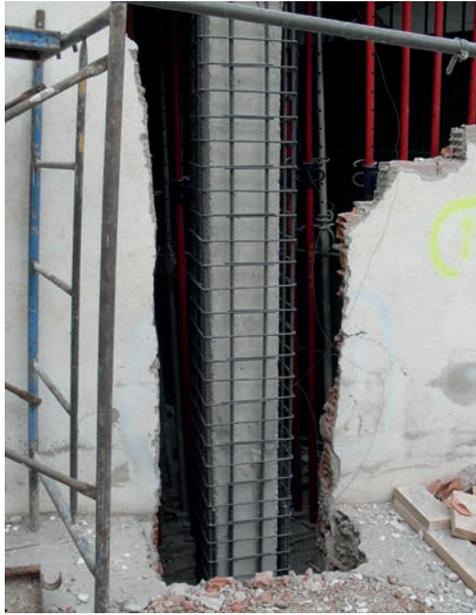
▲ Fotografía nº 8-21

hormigón armado (fotografía nº 8-21) es el ejemplo más claro.

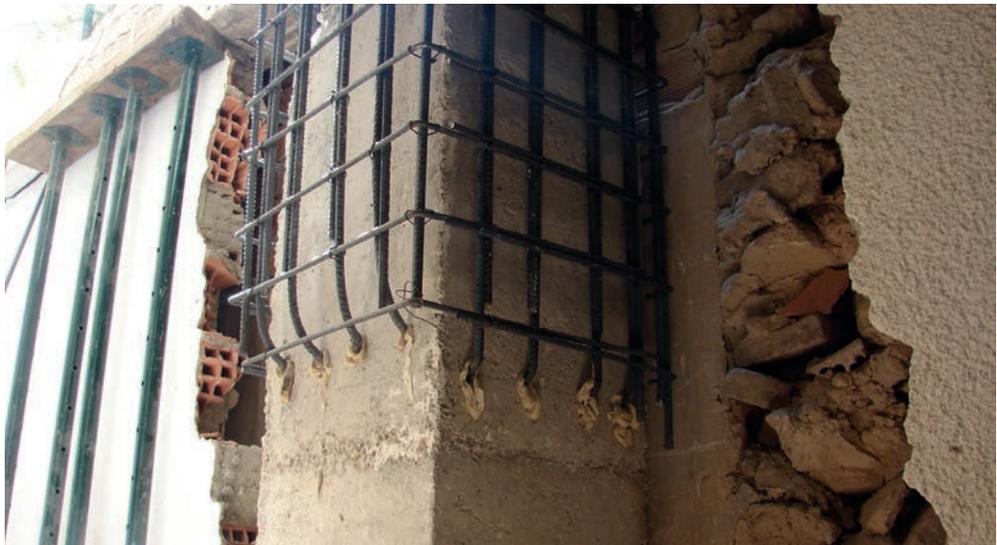
▲ Fotografía nº 8-22

teoría refuerzos parciales del fuste (fotografía nº 8-22).

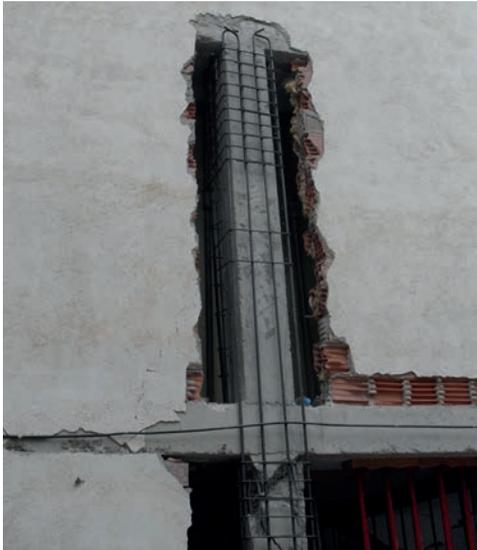
▲ Fotografía nº 8-23

6. Obsérvese en la misma fotografía que se ha mantenido la armadura inicial, pandeada. Conforme a lo explicado en el apartado 8.4.3 nosotros no consideramos adecuado esta actuación.

Si lo que se pretende con el recocado es construir un pilar de hormigón en torno al existente entonces se hace fundamental la continuidad a través de los nudos extremos, pasando la armadura longitudinal (que adquiere aquí mayor protagonismo) como muestra la fotografía nº 8-23⁶ y prolongando la actuación a los tramos aledaños según el mismo

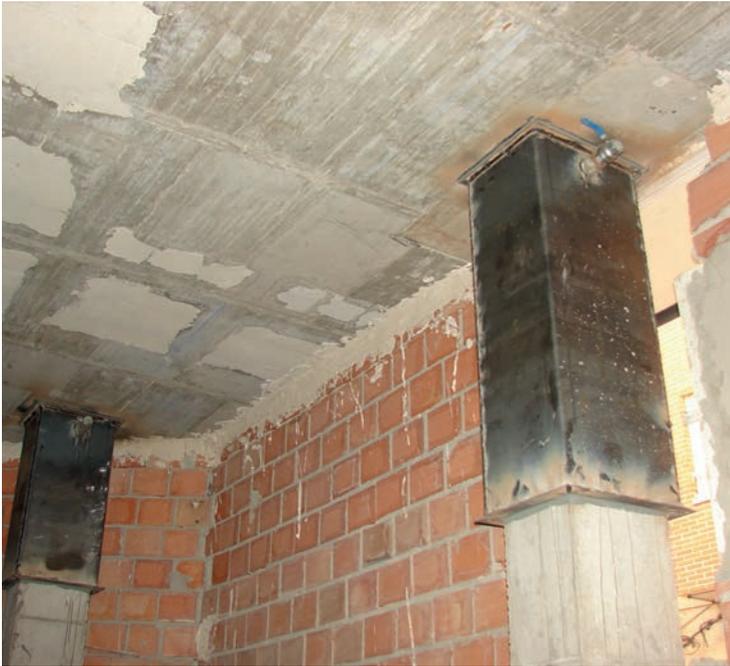
▲ Fotografía nº 8-25

nº 8-25) sí podrían, en cambio, introducir un zunchado efectivo porque la inyección, a presión, de mortero en el espacio entre el propio encamisado y la chapa facilita el necesario ajuste.

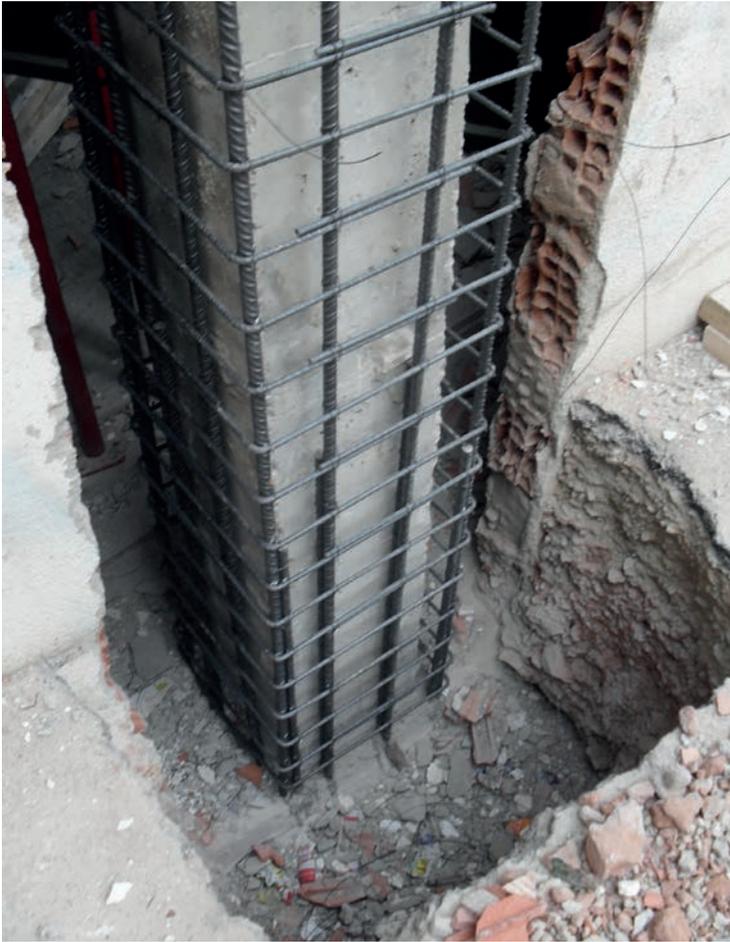
▲ Fotografía nº 8-29

En la fotografía nº 8-29 se muestra un detalle del empalme de los cercos de un recrecido. Como comentamos en los capítulos precedentes, en zonas sísmicas los cercos deberían anclar en el núcleo, con patillas a 135° . Alternativamente se podrían soldar las ramas, pero lo que no se debería utilizar en ningún caso es el solape simple que muestra la fotografía.

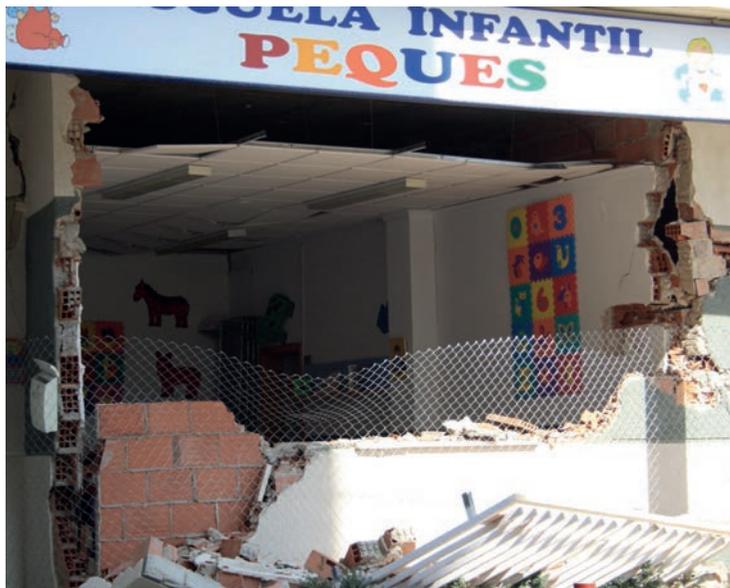
▲ Fotografía nº 9-1

Es precisamente la generalidad del empleo de soluciones que se han demostrado incorrectas y la consecuente urgencia de adoptar medidas al respecto lo que queremos resaltar en este punto. Imágenes como la que refleja la fotografía nº 9-1 alertan sobre la necesidad de, al menos en los edificios que albergan ciertas actividades, considerar el peligro que estos elementos pueden llegar a representar.

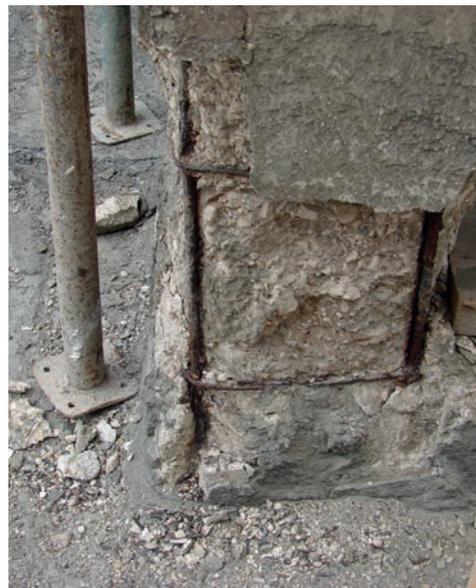
▲ Fotografía n° 9-3

El esquema básico de comportamiento sismorresistente de las estructuras de pórticos introduce las mayores sollicitaciones en la base de los pilares, donde inevitablemente ha de formarse una rótula plástica. Pero si las bases de los pilares se encuentran totalmente degradadas (fotografía n° 9-3) a causa, entre otros, de las humedades que ascienden por capilaridad desde el terreno, difícilmente podrán resistir tales sollicitaciones. El aislamiento inadecuado de la estructura respecto al suelo ha producido daños en una gran proporción de los edificios de Lorca.

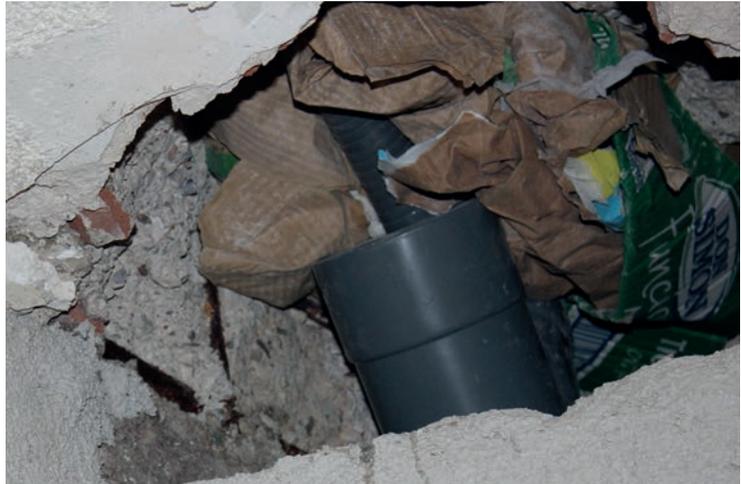
▲ Fotografía nº 9-4

El mismo tipo de degradación por humedad se observa sistemáticamente en las proximidades de las bajantes, tanto pluviales como sanitarias. El mantenimiento inadecuado (obsérvese en la fotografía n° 9-4 el estado de la armadura de la viga en contacto con la bajante “*reparada*”) o inexistente de estas instalaciones ha producido daños aparentemente generalizados.

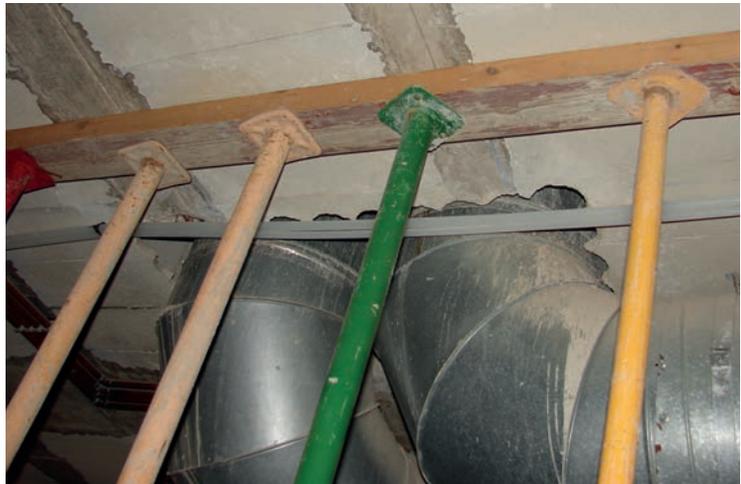
▲ Fotografía nº 9-5

cias funcionales lo que ha contribuido a su degradación. Ya en anteriores apartados hemos citado la introducción incontrolada de grandes masas, pero igualmente podríamos citar la habitual apertura de huecos en los forjados para pasar las instalaciones, huecos como el que muestra la fotografía nº 9-5.

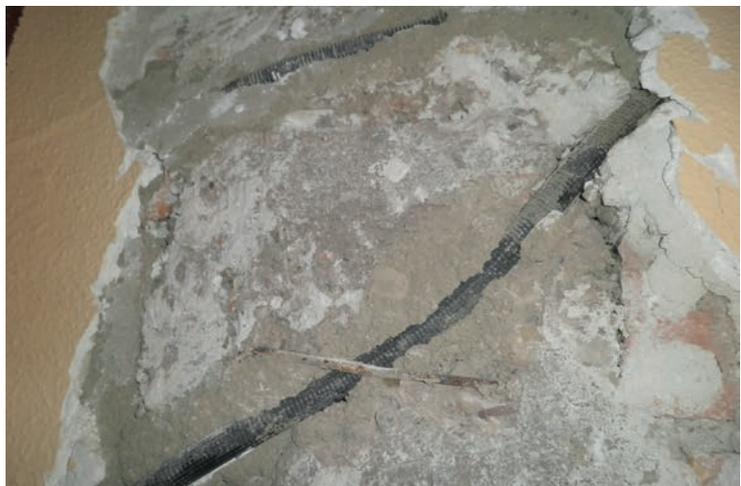
▲ Fotografía nº 9-6

Los cambios en la distribución de las viviendas no siempre han respetado la estructura. Obsérvese en la fotografía nº 9-6 que no se ha dudado en practicar una roza en el pilar para el paso de la conducción, roza que llega a afectar al propio núcleo, pasando por dentro del cerco¹.

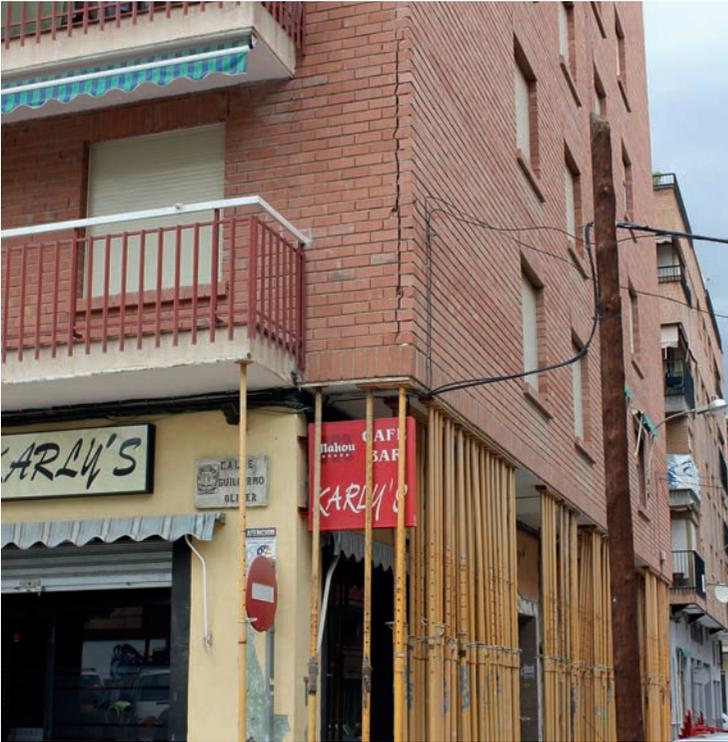
▲ Fotografía nº 9-7

El problema no se limita a las estructuras. Muchos de los daños declarados en las fachadas (fotografía nº 9-7) parecen más el resultado previo del comportamiento reológico de los paños de fábrica que de la acción del sismo. La degradación de las fachadas de ladrillo visto alcanza en nuestro país una generalidad alarmante.

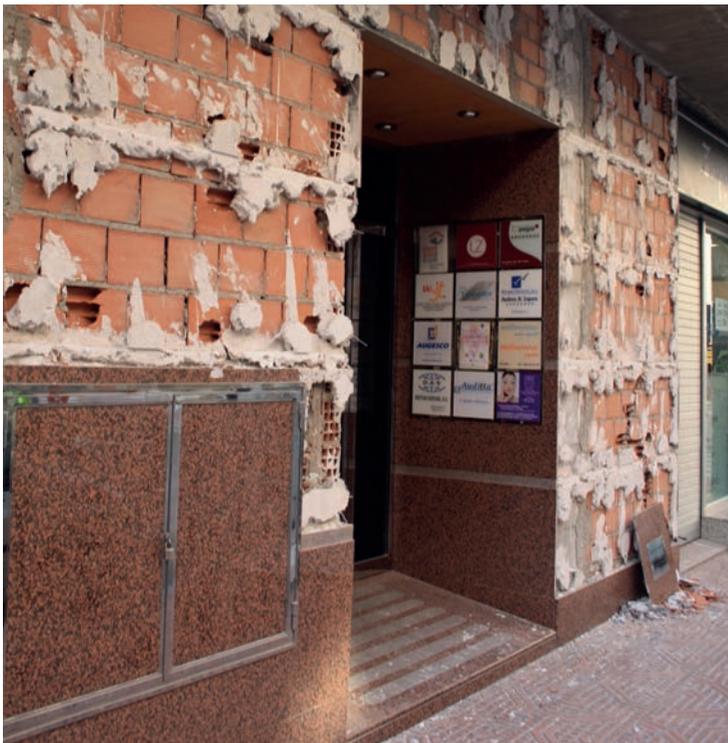
▲ Fotografía nº 9-8

En el mismo sentido, la caída generalizada de los aplacados de fachada (fotografía nº 9-8) probablemente tiene más que ver con lo precario de su sujeción que con el terremoto. Esa forma de disponer aplacados constituye una degradación evidente del edificio.

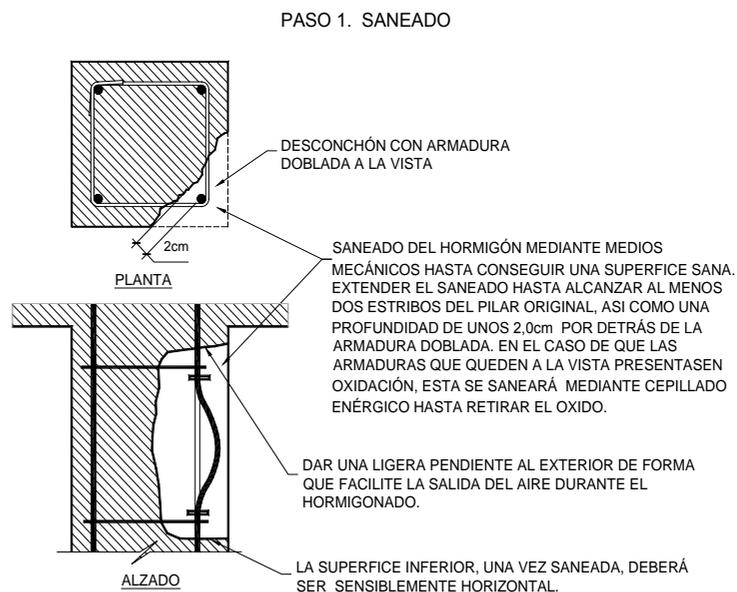
▲ Figura nº 11-1

Se indica en lo que sigue el procedimiento de reparación de fracturas locales de pilares que hayan dejado a la vista armaduras pandeadas

En estas roturas es preciso retirar el hormigón dañado en la zona afectada y restituir la sección inicial.

Debe procederse a sanear y rectificar toda la zona afectada por la fractura, mediante picado con martillos de bajo poder de demolición, hasta conseguir un cajeado limitado por superficies verticales y sensiblemente horizontales (esta última deberá quedar ligeramente inclinada, tal y como se muestra en la figura nº 11-1,
